**Agenzia nazionale per le nuove tecnologie,  
l'energia e lo sviluppo economico sostenibile**

## **Campagna di misure LIF al Palazzo Vescovile di Frascati**

Luisa Caneve, Valeria Spizzichino, Francesco Colao, Marco Pistilli.  
ENEA, FSN-TECFIS-DIM, Frascati

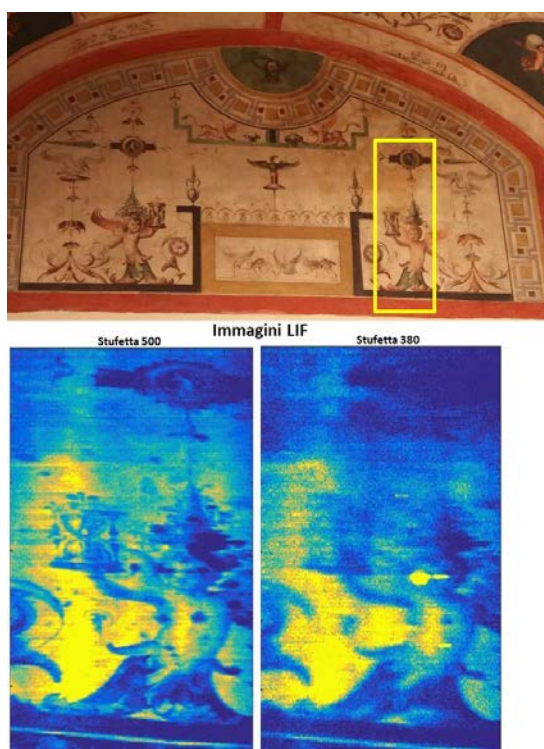
Figura 2. Immagini LIF (fluorescenza indotta da laser) a 500 nm e 380 nm, in basso, della porzione di stufetta definita dalla linea gialla, nella foto in alto.

La presenza di alcuni dettagli non visibili ad occhio nudo, attribuibili probabilmente a ritocchi eseguiti in fase di restauro, risulta evidenziata.

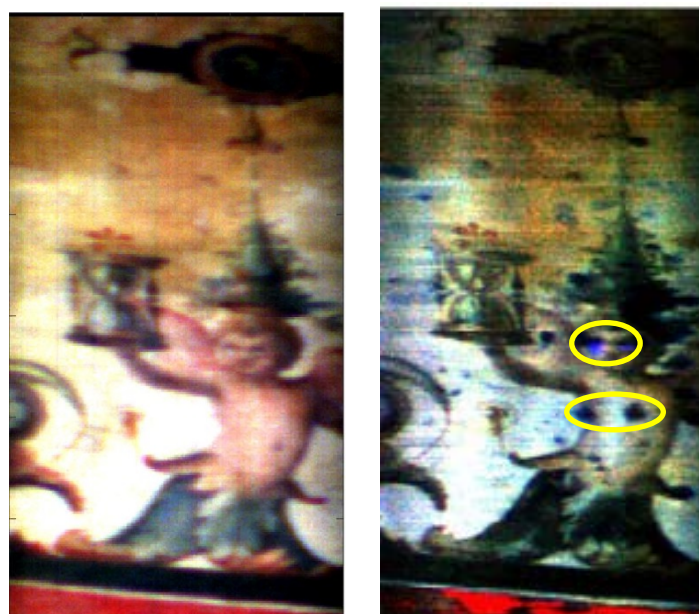
Tali dettagli, in particolare sugli occhi e sul torace dell'angelo, possono essere ben osservati nell'immagine LIF a falsi colori, ricostruita a 300, 400 e 500 nm, riportata in figura 3 accanto all'immagine di riferimento in riflettanza.

Figura 3. Immagine di riflettanza (sinistra) e immagine LIF a falsi colori (destra), con dettagli evidenziati dalla LIF nei cerchi gialli.

La banda di emissione di fluorescenza di alta intensità che si ottiene a 380 nm in corrispondenza di questi dettagli, suggerisce la presenza di ossido di zinco, generalmente utilizzato per i ritocchi nelle azioni di restauro. Inoltre, la presenza di biodegrado è stata chiaramente rivelata dal sistema, anche in alcune aree dove essa non era visibile, suggerendo la possibilità di un monitoraggio preventivo al fine di ridurre l'eventuale danneggiamento indotto.

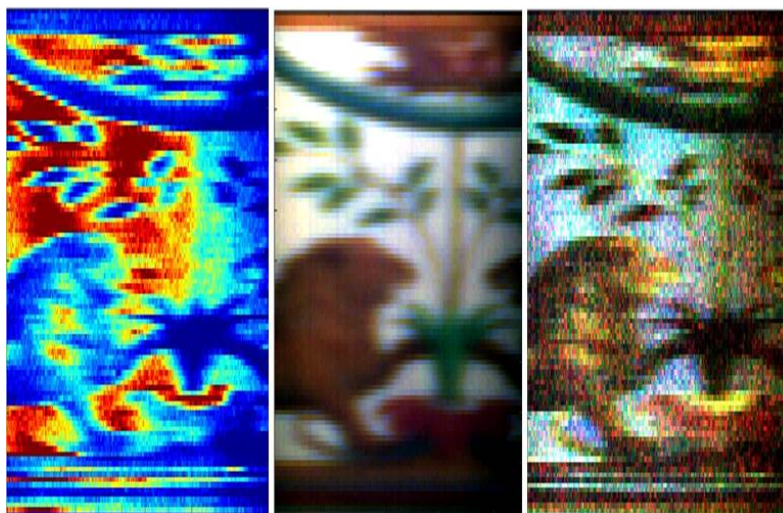
In figura 5 sono riportate l'immagine LIF a 500 nm insieme all'immagine di riflettanza e l'immagine LIF a falsi colori della stessa area. In questo caso, nessun tipo di degrado è stato rivelato e il contributo del substrato risulta dominante.

Figura 5. Immagine LIF a 500 nm (sinistra), immagine di riflettanza (centro) e immagine LIF a falsi colori (destra) dell'area della *Sala dei Paesaggi*.

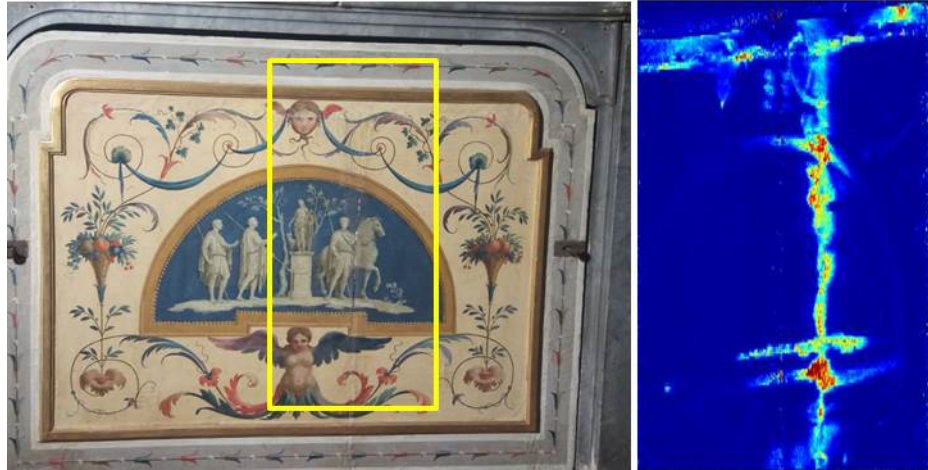
Il copri camino presente nella medesima sala, in legno, è stato anch'esso analizzato (figura 6). I risultati ottenuti dalle misure LIF, come si può osservare nella parte destra della figura 6, hanno ben evidenziato la presenza di discontinuità dei materiali superficiali, dovuta ad azioni di restauro e/o a processi di degrado.

Figura 6. Area del copri camino analizzata (nella linea gialla) e relativa immagine LIF (destra) elaborata a 380/450 nm.
