## INDAGINI TERMOGRAFICHE E RIFLETTOGRAFICHE NEL MEDIO INFRAROSSO PRESSO PALAZZO CHIGI AD ARICCIA

S. Ceccarelli, N. Orazi, S. Paoloni, F. Mercuri e U. Zammit

*LANDAC- Dipartimento di Ingegneria Industriale - Università di Roma "Tor Vergata"*

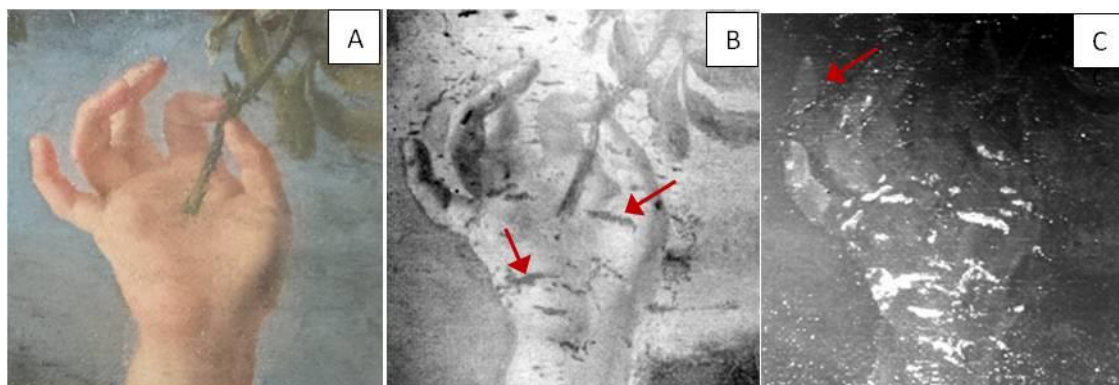
Nel caso dei dipinti, la comparazione dei risultati termografici e riflettografici nel medio infrarosso ha permesso di ricostruire le fasi realizzative, portando alla luce pentimenti e porzioni del disegno preparatorio. Ad esempio ne "La primavera" il termogramma evidenzia dettagli strutturali del supporto, come ad esempio le lacune risarcite (alcune indicate dalle frecce nel termogramma di Fig. 1B e visibili anche in Fig. 1C), mentre il riflettogramma (Fig.1C) ha permesso di evidenziare una posizione iniziale dell'anulare diversa da quella osservabile in Fig. 1A.

**Fig. 1 – (A) Dettaglio fotografico del dipinto "La Primavera"; (B) termogramma che evidenzia alcuni dettagli strutturali; (C) riflettogramma nel medio infrarosso dove la freccia indica una posizione diversa dell'anulare.**

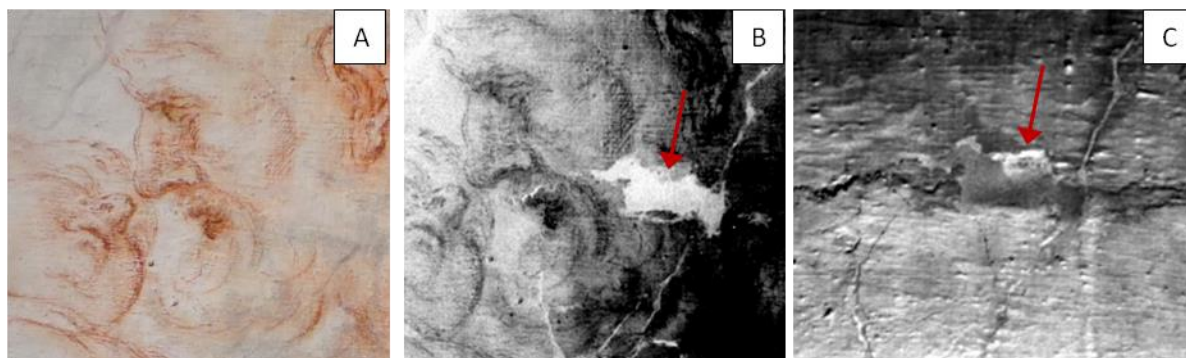
Nella sanguigna su muro, le indagini hanno permesso di mappare efficacemente le condizioni strutturali del supporto come, ad esempio, nell'area mostrata in Fig. 2A, dove il termogramma (Fig. 2B) ed il riflettogramma (Fig. 2C) evidenziano la presenza di una stuccatura (frecce), alcune crepe e numerosi fori. Per quanto riguarda il disegno, il termogramma (Fig. 2B) ha permesso anche di visualizzare i tratti grafici con un miglior contrasto.

**Fig. 2 – (A) Dettaglio fotografico del "San Giuseppe col Bambino"; (B) termogramma che evidenzia alcuni dettagli strutturali (indicati dalla freccia) e un miglior contrasto della parte grafica; (C) riflettogramma nel medio infrarosso che mostra le condizioni strutturali del supporto.**
