## Report SAL3-WP5-Task 5.2 – ADAMO-DTC Lazio

### Studio dei processi di degrado di manufatti antichi in rame dorato

WP5-Task 5.2 *“Sviluppo e validazione di materiali e metodi per la conservazione di bronzi antichi”*

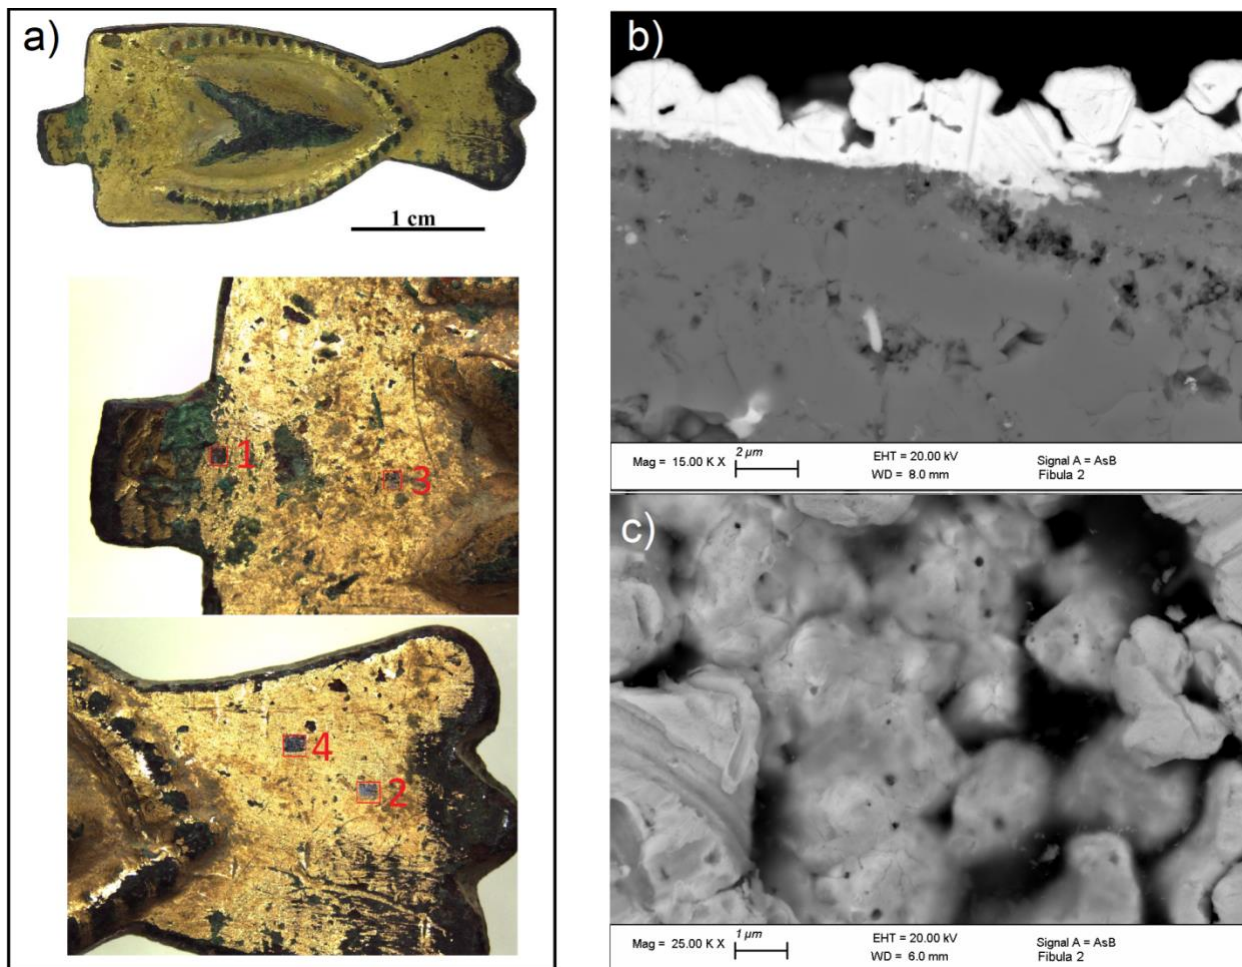
Le sezioni stratigrafiche analizzate al SEM-EDS hanno mostrato la presenza di un ampio strato di corrosione del substrato al di sotto della doratura. Nello strato di corrosione si distinguono i bordi dei grani, evidenziando così la natura cristallina di questo strato prodotto della reazione-ricristallizzazione del substrato di rame più interno. Le Figure 1b-c consentono di individuare lo spessore dello strato di oro (variabile tra i 2-4  $\mu\text{m}$ ) e di riconoscere la presenza dei nanocanali di evaporazione del mercurio ( $\varnothing \sim 20 \text{ nm}$ ). L'analisi elementale ha confermato la presenza di mercurio in corrispondenza dello strato di oro, della massiccia presenza di ossidi di rame nello strato di corrosione, di piombo in corrispondenza delle segregazioni bianche disperse sia nella matrice che nello strato di corrosione.

**Figura 1.** (a) Visione d'insieme della fibbia e delle quattro aree analizzate; (b) immagine FE-SEM a elettroni retrodiffusi della sezione di un campione estratto dalla fibbia; (c) immagine FE-SEM a elettroni secondari dei grani di oro che costituiscono lo strato dorato.

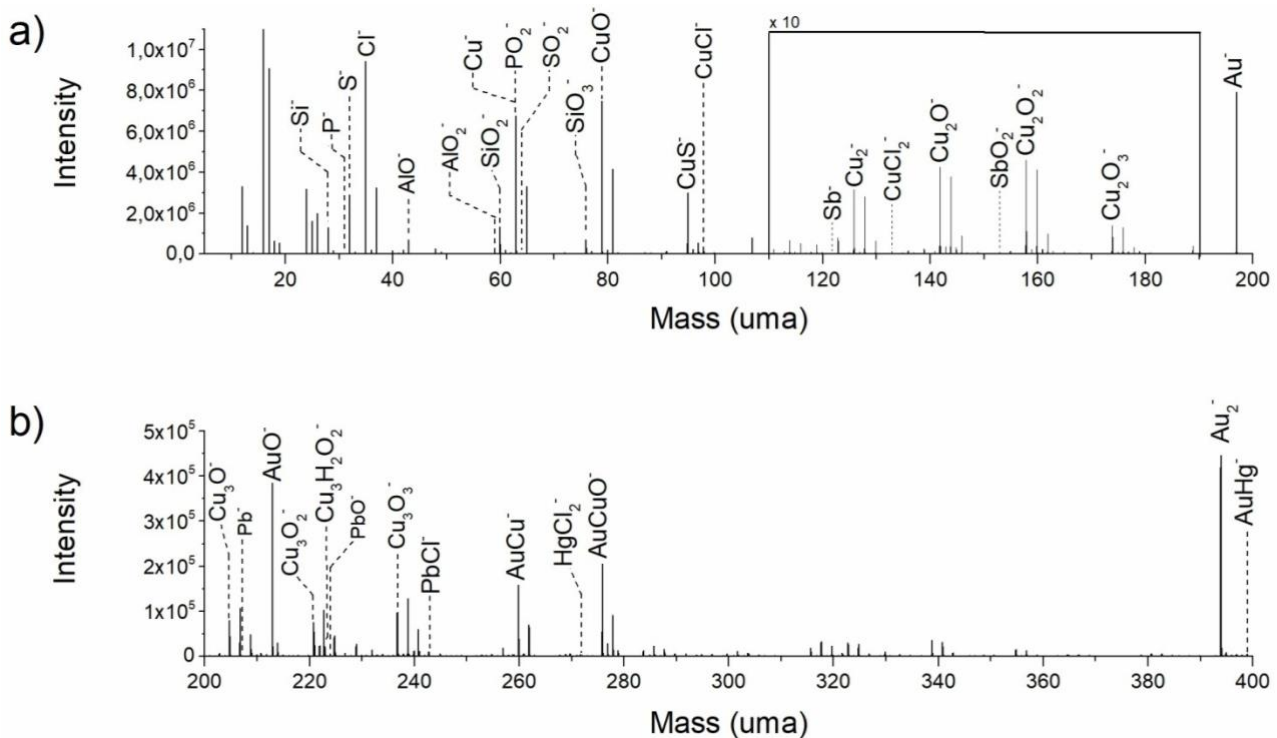
**Figura 2.** Spettro ToF-SIMS del volume analizzato a polarità negativa: (a) range di massa da  $m/z$  5 a  $m/z$  150; (b) range di massa da  $m/z$  150 a  $m/z$  300.

In Figura 2 è riportato uno spettro di massa rappresentativo delle zone analizzate. Si osservano in maniera particolare i segnali dell'oro ( $Au^-$ ), degli ossidi di rame ( $CuO^-$ ,  $Cu_2O^-$ ,  $Cu_2O_2^-$ ,  $Cu_2O_3^-$ ,  $Cu_3O^-$ ,  $Cu_3O_2^-$ ,  $Cu_3O_3^-$ ). Altri segnali intensi sono legati a:  $S^-$ ,  $CuS^-$  e  $Cl^-$ . In misura minore si osservano due gruppi di specie chimiche: quelle legate a elementi chimici costituenti il manufatto ( $Pb^-$ ,  $PbO^-$ ,  $PbCl^-$ ) e quelle legate alla presenza di contaminanti esterni ( $Si^-$ ,  $AlO^-$ ,  $AlO_2^-$ ,  $SiO_2^-$ ,  $SiO_3^-$ ). Con intensità ancora inferiori, sono stati riconosciuti anche:  $PO_2^-$ ,  $SO_2^-$ ,  $CuCl^-$ ,  $CuCl_2^-$ ,  $SbO_2^-$ ,  $Cu_3H_2O_2^-$ ,  $HgCl_2^-$ ,  $AuHg^-$ . La formazione di ossidi, cloruri e solfuri, nonché di altri composti e minerali, al di sotto dello strato di oro è permessa dalla presenza di numerose fratture e difetti superficiali tra i grani, nonché dalla presenza dei nanocanali indotti dall'evaporazione del mercurio che costituiscono vie di penetrazione delle specie esterne al manufatto (provenienti dal suolo di interrimento e dalle acque circolanti). Degna di particolare attenzione è la presenza del segnale relativo a  $Cu_3H_2O_2^-$ , in quanto la copresenza di questo ione con  $CuCl_2^-$  costituisce un indicatore della formazione di atacamite ( $CuCl_2 \cdot 3Cu(OH)_2$ ), il principale prodotto di degrado del processo ciclico di corrosione noto come "cancro del bronzo".

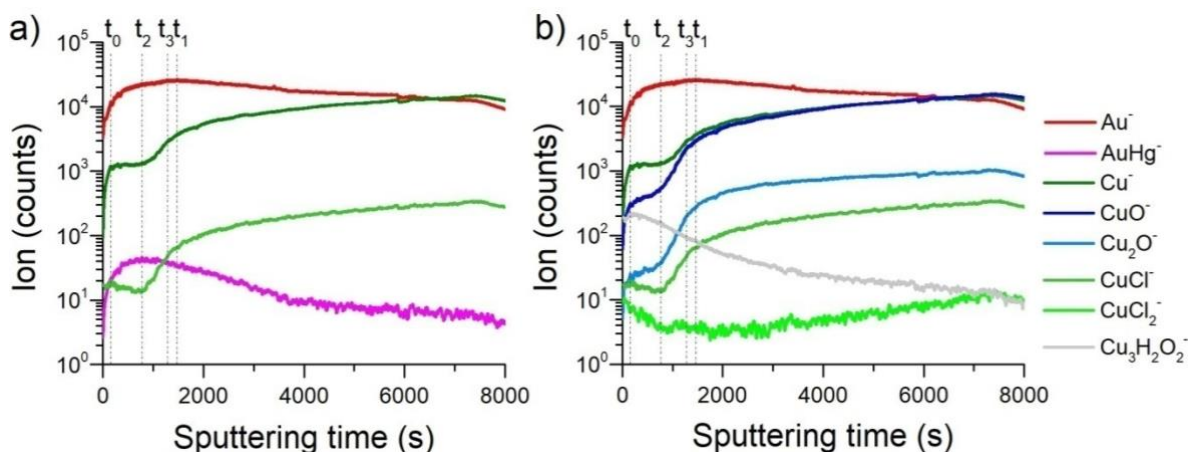
La distribuzione spaziale accurata delle specie riconosciute è mostrata dai profili in Figure 3-4 e dai render in Figura 5. Dal confronto delle curve (conteggi vs sputtering time) sono state riconosciute alcune features temporali comuni ( $t_0, t_1, t_2, t_3$ ) che hanno permesso di orientare l'interpretazione dei risultati.

La forma dei profili relativi agli ossidi di rame è bene in linea con l'evoluzione naturale della patina di cuprite ( $\text{Cu}_2\text{O}$ ), che si forma originariamente lungo micro-difetti presenti sulla copertura d'oro. Questo tipo di corrosione ha permesso un buon mantenimento dell'adesione dello strato dorato, al substrato corrosivo, anche se con numerosi piccoli fenomeni locali di cracking dovuti all'emersione di altri prodotti di corrosione del substrato.

Come è possibile osservare dalla sovrapposizione spaziale dei segnali e dal continuo trend di crescita delle intensità di  $\text{Cu}^-$  e  $\text{CuCl}^-$ , il rame e il cloro risultano sempre strettamente legati tra loro in ogni porzione del volume analizzato. La penetrazione del cloro all'interno del manufatto ha potuto sfruttare diverse modalità di accesso: oltre alla presenza dei nanocanali e della frattura centrale, ha giocato un ruolo importante la presenza dello strato di corrosione di cuprite (Lucey, 1972) che agisce come una membrana elettrolitica che trasporta anioni come appunto  $\text{Cl}^-$  o radicali  $\text{O}^-$  all'interno e ioni rameosi all'esterno. In ogni caso la concentrazione di cloruri di rame verso il lume del canale centrale è bene in accordo con l'incremento relativo di volume molare di tali composti rispetto al rame puro (da 3.36 a 3.99 volte).

**Figura 3.** Depth profile delle principali specie chimiche individuate.

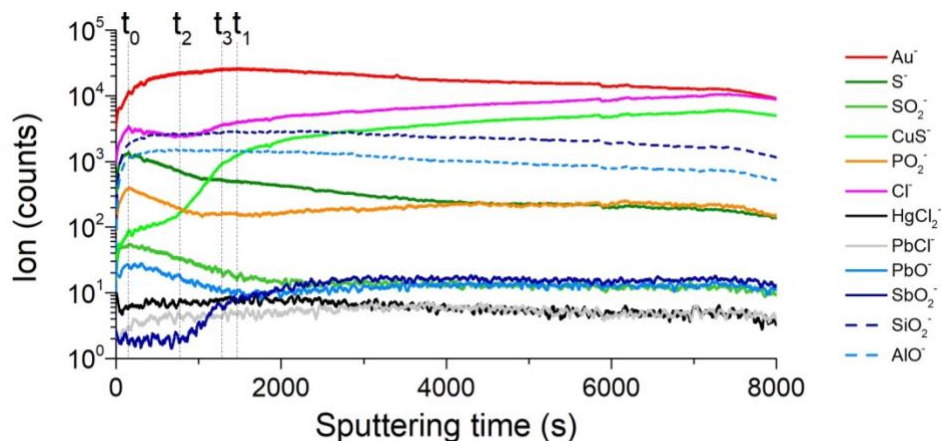
La distribuzione 3D dei segnali di cloruro di mercurio ( $\text{HgCl}_2^-$ ), ossido e cloruro di piombo ( $\text{PbO}^-$  e  $\text{PbCl}^-$ ), ossido di antimonio ( $\text{SbO}_2^-$ ) e solfati ( $\text{SO}_2^-$ ) segue invece i prodotti di solubilità tipici di queste specie. A differenza del mercurio in amalgama con l'oro (che risulta localizzato per lo più nei livelli più superficiali dello strato di oro), il cloruro di mercurio ha una più ampia distribuzione avendo una grande solubilità in acqua (74 g/L a 20°C) e ha potuto muoversi e occupare la regione centrale vuota. La presenza di alcuni addensamenti di segnali di  $\text{PbO}^-$  e  $\text{PbCl}^-$  è da mettersi in relazione con le segregazioni di piombo originariamente presenti nel manufatto. Le dimensioni rilevabili dai 3D render nel volume considerato ( $1 \div 4 \mu\text{m}$ ) sono pienamente comparabili con quelle medie trovate nelle immagini SEM su sezioni di campioni (Figura 1b). La presenza di un numero limitato di punti diffusi che origina segnali rispetto a quello presente negli addensamenti è bene in accordo con la bassa solubilità di questi composti di piombo (0.017 g/L e 10.8 g/L a 20°C, rispettivamente per  $\text{PbO}$  e  $\text{PbCl}_2$ ). Si è potuta riconoscere una certa evidenza del fatto che, durante la formazione della cuprite, le segregazioni di piombo originariamente presenti nel substrato di rame siano state "espulse" verso lo strato di doratura. I segnali di  $\text{SbO}_2^-$  sono originati in corrispondenza dei punti relativi ai soli principali addensamenti dei composti di piombo, essendo l'antimonio una sua impurezza a solubilità nettamente minore (333  $\mu\text{g/L}$  a 20.8°C). Concordemente a questo si può osservare che gli ossidi di antimonio non hanno riempito la frattura centrale, diversamente invece dai composti di piombo che pur in bassa concentrazione vi si sono riversati.

Gli ioni  $\text{SO}_2^-$  sono invece concentrati negli strati più esterni del volume analizzato. Considerando il trattamento di pulizia della fibbia analizzata, i valori tipici di solubilità dei solfati di rame e il basso quantitativo trovato per lo più nei primi livelli superficiali, la distribuzione osservata è probabilmente relativa a quella di una ricristallizzazione secondaria dei solfati formati all'interno del manufatto. Al contrario, la curva relativa agli ioni  $\text{CuS}^-$  indica la presenza di una concentrazione crescente di solfuri al di sotto della superficie dorata insieme agli ossidi e cloruri di rame. Tale presenza di solfuri può essere giustificata dall'azione di batteri solfo-riduttori (Pope, 1968; Schweitzer, 1994; Bastidas,

**Figura 4.** Depth profile delle specie chimiche minori.

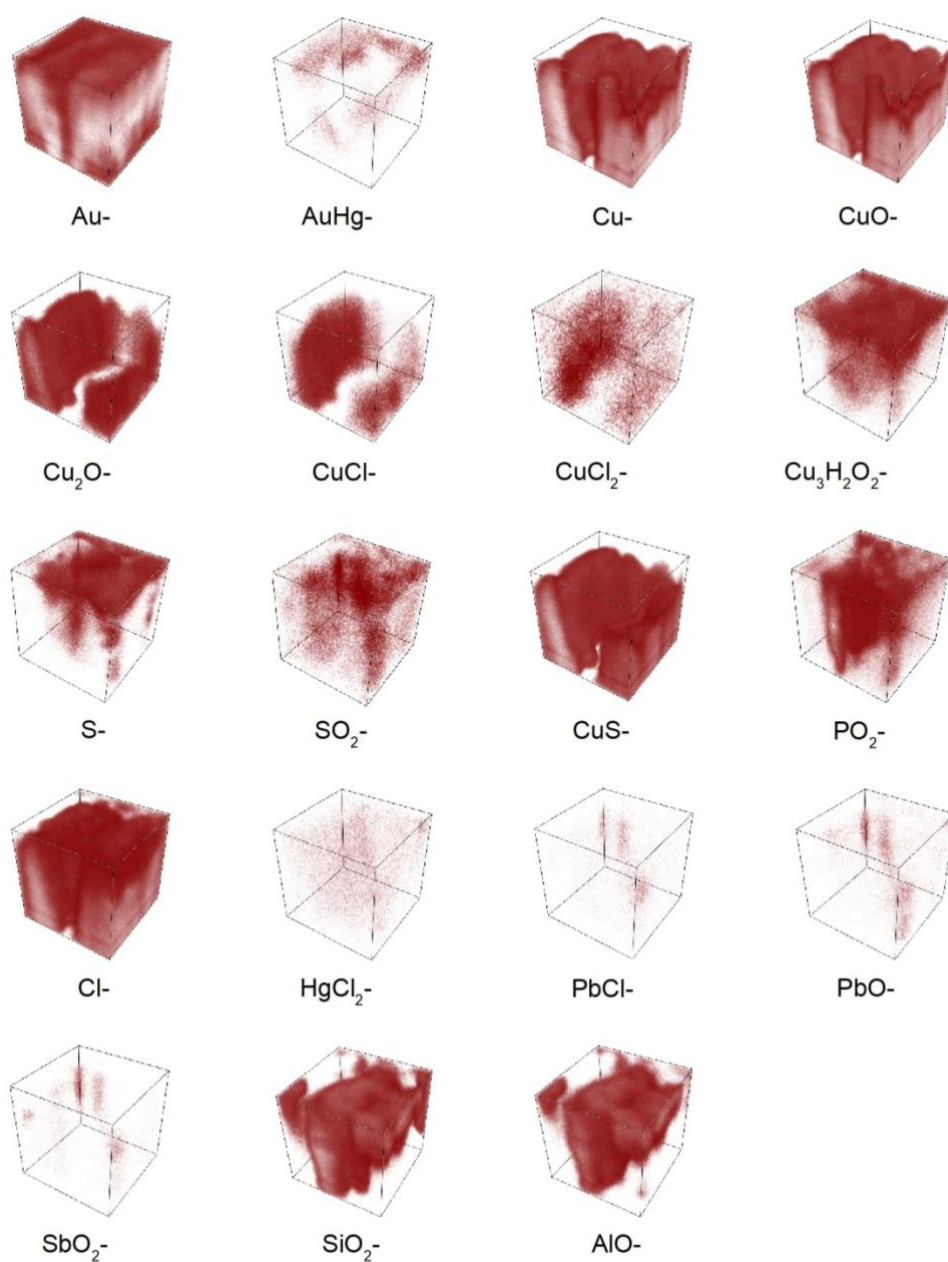
lo più da atacamite ( $\text{Cu}_3\text{H}_2\text{O}_2^-$ ), solfati ( $\text{SO}_2^-$ ) e cloruro di mercurio ( $\text{HgCl}_2^-$ ). La distribuzione spaziale dei punti che originano i segnali dell'oro (insieme a quelli di  $\text{AuHg}^-$ ,  $\text{Cu}^-$ ,  $\text{CuO}^-$ ,  $\text{Cu}_2\text{O}^-$ ,  $\text{CuCl}^-$ ,  $\text{CuS}^-$ ,  $\text{Cl}^-$ ) delimita un canale centrale (frattura del substrato e della copertura d'oro) che mette ampiamente in connessione l'esterno del manufatto con l'interno.

La forte coerenza spaziale delle distribuzioni di  $\text{PO}_2^-$ ,  $\text{SiO}_2^-$  e  $\text{AlO}^-$  e la loro corrispondenza con la frattura mostra come questa si sia riempita di materiale organico/biologico e di minerali argillosi (silico-aluminati) durante il periodo di seppellimento.

**Figura 5.** Render tridimensionali delle specie chimiche individuate nel volume analizzato.
