**INDAGINE IN SITU MEDIANTE IMMAGINI ACUSTICHE
GRAECIA VETUS, SALA DELL'ARIOSTO A PALAZZO CHIGI (ARICCIA)**

LABORATORIO DI ACUSTICA APPLICATA AI BENI CULTURALI – LARCH
25 – 29 MARZO 2019

Progetto ADAMO

Immagini acustiche per la valutazione della presenza di cavità sub-superficiali sul dipinto murale monocromo *Graecia Vetus* nella Sala dell'Ariosto, presso Palazzo Chigi, Ariccia.

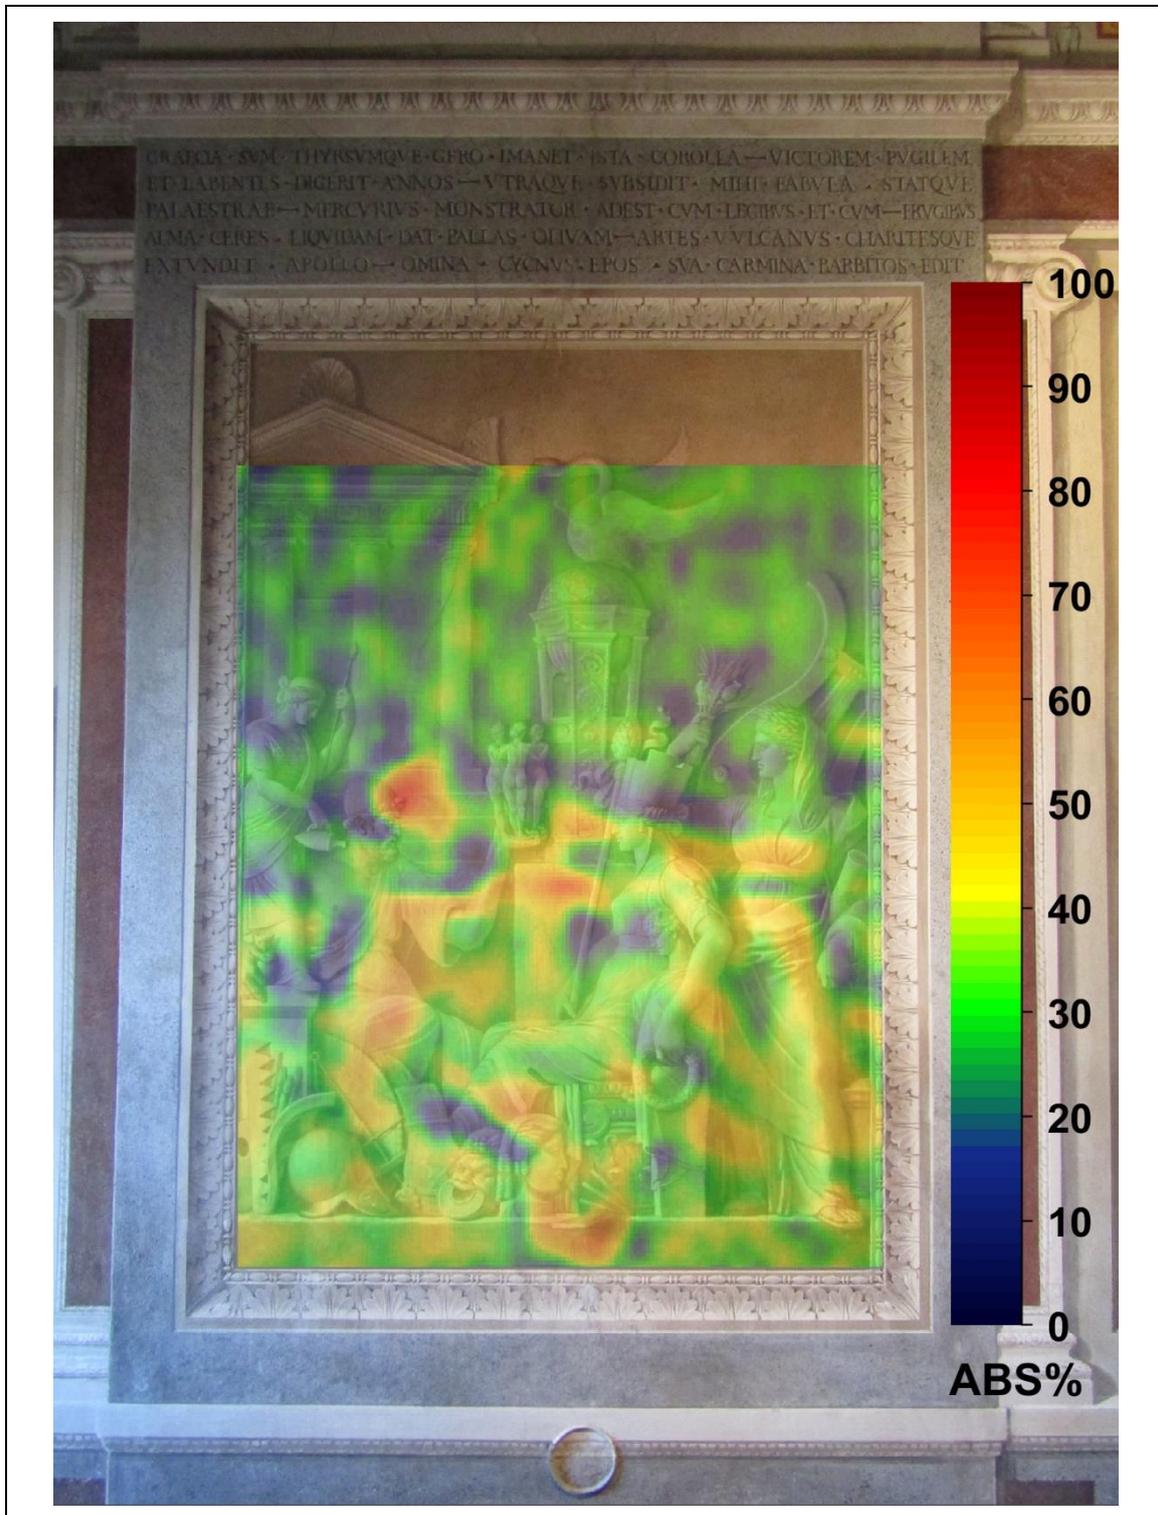
La Fig. 2 mostra l'immagine acustica ottenuta impiegando un segnale a banda larga nell'intervallo di frequenze audio (500 – 12000) Hz. Come dati preliminari si fornisce l'immagine a banda larga, integrata sull'intero intervallo di frequenze. Le zone evidenziate dai livelli dal giallo al rosso sono le aree più critiche, con presenza di distacchi e cavità sub-superficiali. In seguito si fornirà l'analisi in frequenza dell'immagine acustica, che potrà consentire un'interpretazione più approfondita dei dati sperimentali.

Fig. 2: Immagine acustica del murale *Graecia Vetus*, con segnale audio in banda larga alle frequenze (0,5 – 12,0) kHz.

- l'immagine acustica indica chiaramente uno stato conservativo migliore nella parte superiore del dipinto, al di sopra dei volti dei personaggi, rispetto alla parte inferiore, caratterizzata da numerose zone che rispondono considerevolmente alla sollecitazione acustica;
- in basso nella zona centrale si rileva una cavità, presumibilmente in corrispondenza della canna fumaria;
- un affiancamento di zone solide e zone molto critiche induce a ritenere che siano stati eseguiti interventi di consolidamento, che hanno modificato solo parzialmente lo stato conservativo generale;
- infine, si rileva la presenza di zone, disseminate in quasi tutta la muratura, estese solo qualche centimetro che mostrano una risposta acustica compatibile con piccole cavità. Tali zone sembrano essere compatibili con una struttura interna della muratura eterogenea e con cavità.
