WP4 – Analisi e diagnostica *in situ* e remota

**Task 4.5 - Indagini *in situ* mediante rilievi termografici nell'abside della Chiesa di San Nicola in carcere (Roma)**

Loredana Luvidi, Fernanda Prestileo

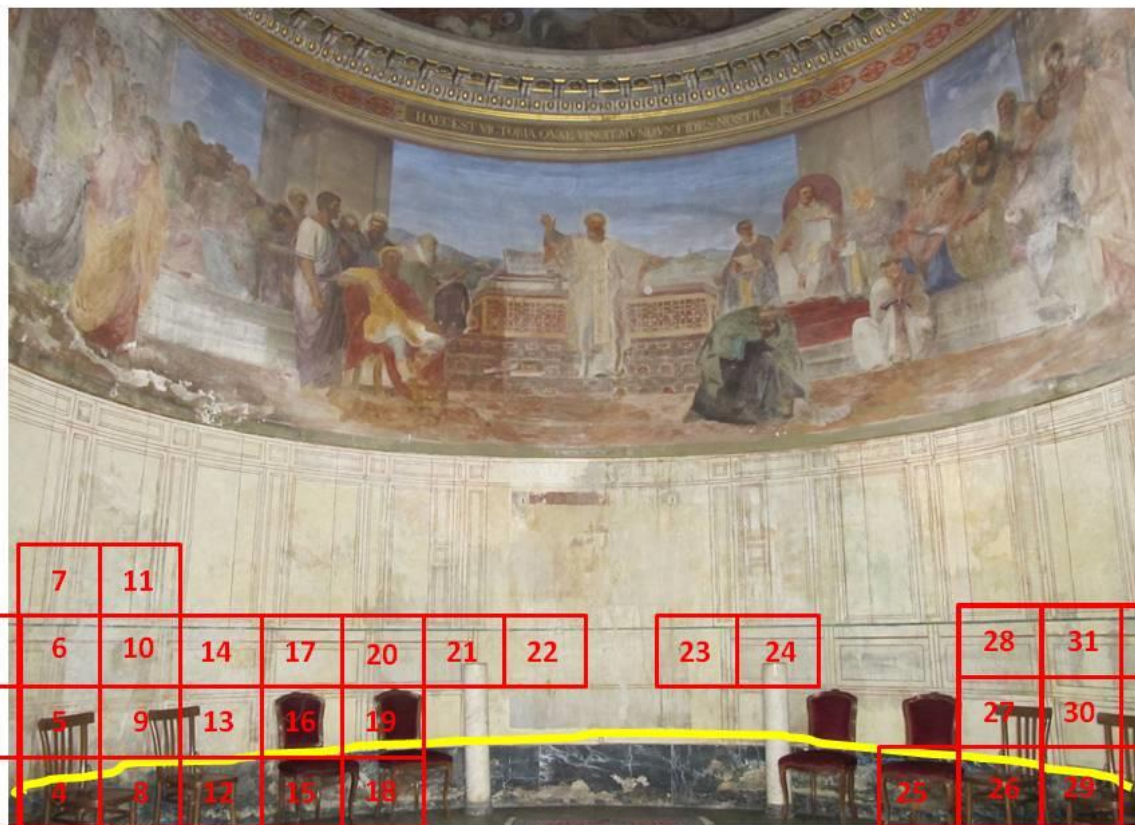
Già ad un primo esame visivo era identificabile una differenza di comportamento fra il lato sinistro, più umido, e quello destro, più asciutto, della zona absidale. Pertanto ciascuna area di ripresa, da sinistra a destra e dal basso in alto, è stata suddivisa in riquadri di circa 50 cm, fino ad un'altezza massima dal pavimento di circa 200 cm (Fig. 3).

**Fig. 3-** Localizzazione delle aree indagate con la termocamera nell'abside della chiesa

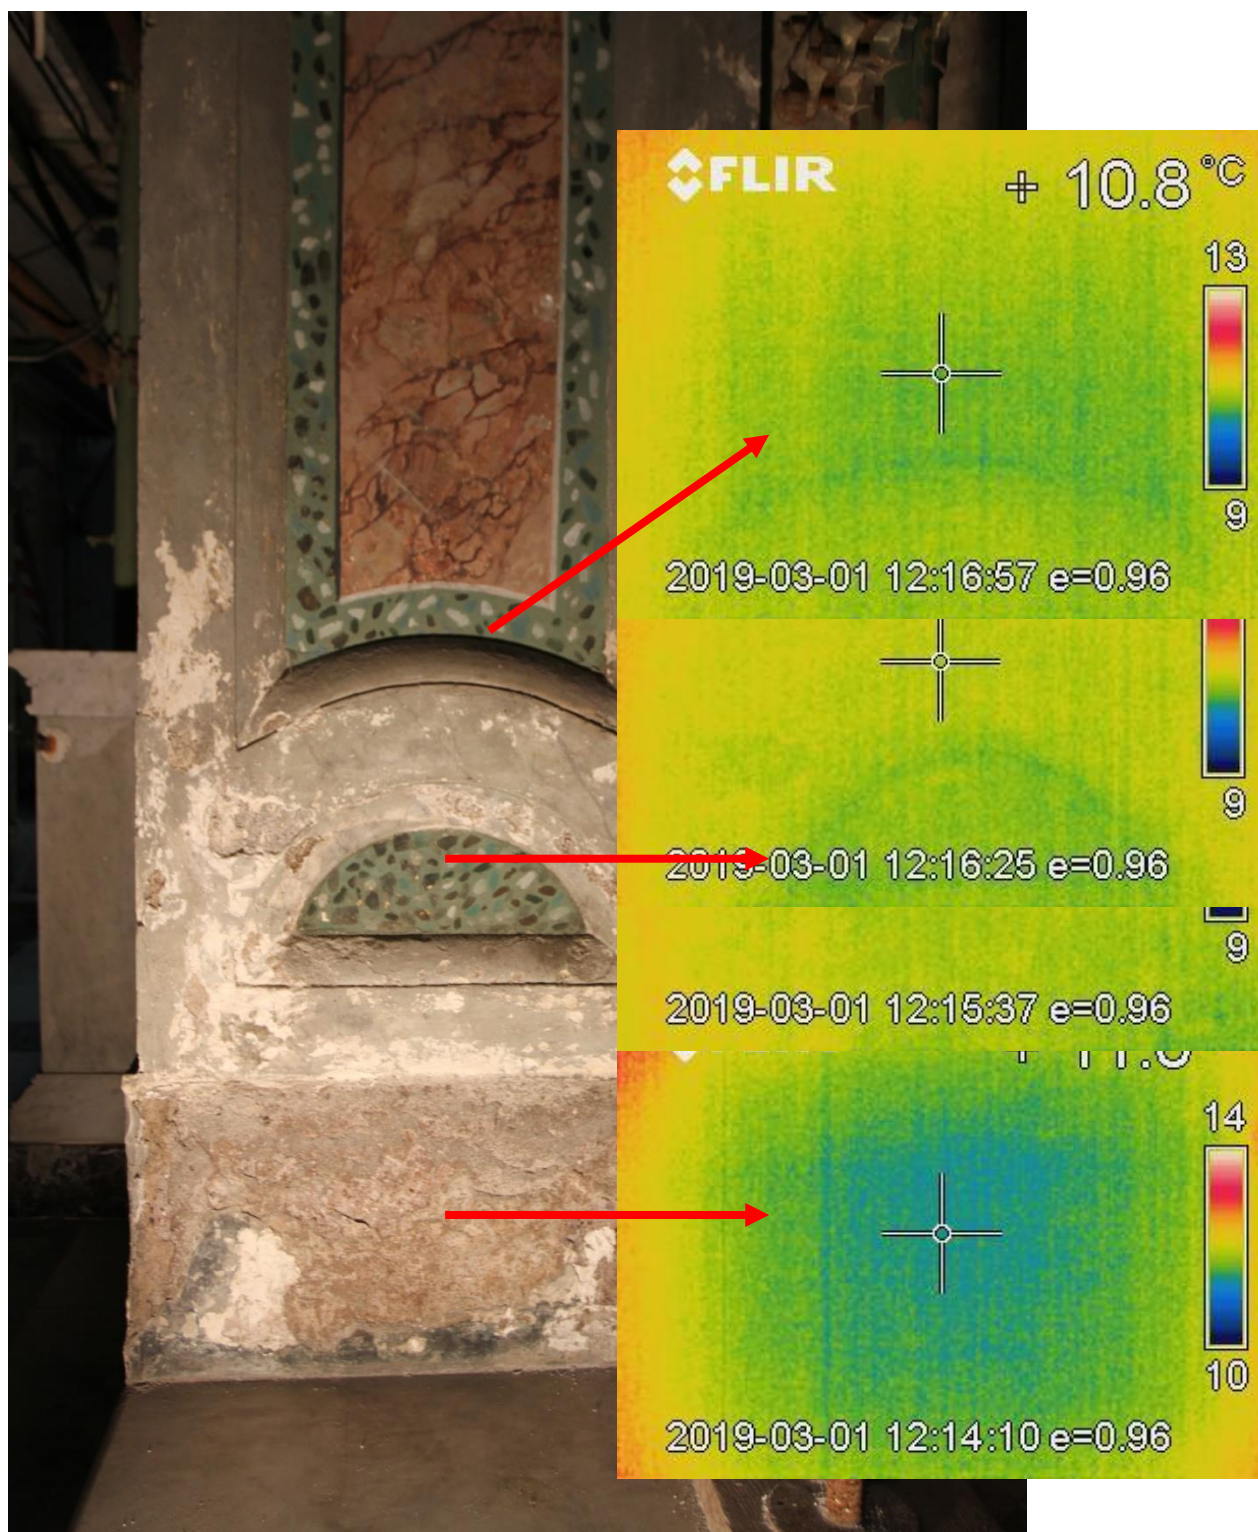
Dalla lettura dei termogrammi acquisiti è stata rilevata una presenza di umidità elevata, continua ed uniforme nella parte bassa della muratura, quella con i conci di laterizio a vista (h circa 50 cm, temperatura rilevata pari a 9-10°C). In tutta la fascia perimetrale bassa, infatti, è stato recentemente rimosso l'intonaco proprio per consentire la fuoriuscita dell'umidità (zona delimitata dalla linea gialla in Fig. 4 e 5, termogrammi 1 e 4). Nelle immagini termografiche la presenza di umidità si evince in quanto le zone più fredde appaiono di colore blu scuro. Risalendo verso la sommità della muratura, invece, la termografia rileva delle zone più calde di colore verde, giallo, le quali indicano che la parete è più asciutta. La presenza di umidità caratterizza, invece, la zona sinistra dell'abside anche nelle parti al di sopra dei 50 cm, fino a circa 200 cm di altezza (Fig. 5). Tale fenomeno non è stato rilevato nelle restanti zone, da 50 a 200 cm, da sinistra verso destra. La presenza di umidità nella muratura ha causato evidenti alterazioni cromatiche con presenza di consistenti efflorescenze saline sull'intonaco. Infine, una ripresa termografica è stata effettuata nella sommità del catino absidale, per confermare che qui non sono presenti tracce di umidità dovute alle possibili infiltrazioni dal tetto.

**Fig. 4** - Aree 1, 2, 3, ripresa RGB e relativi termogrammi

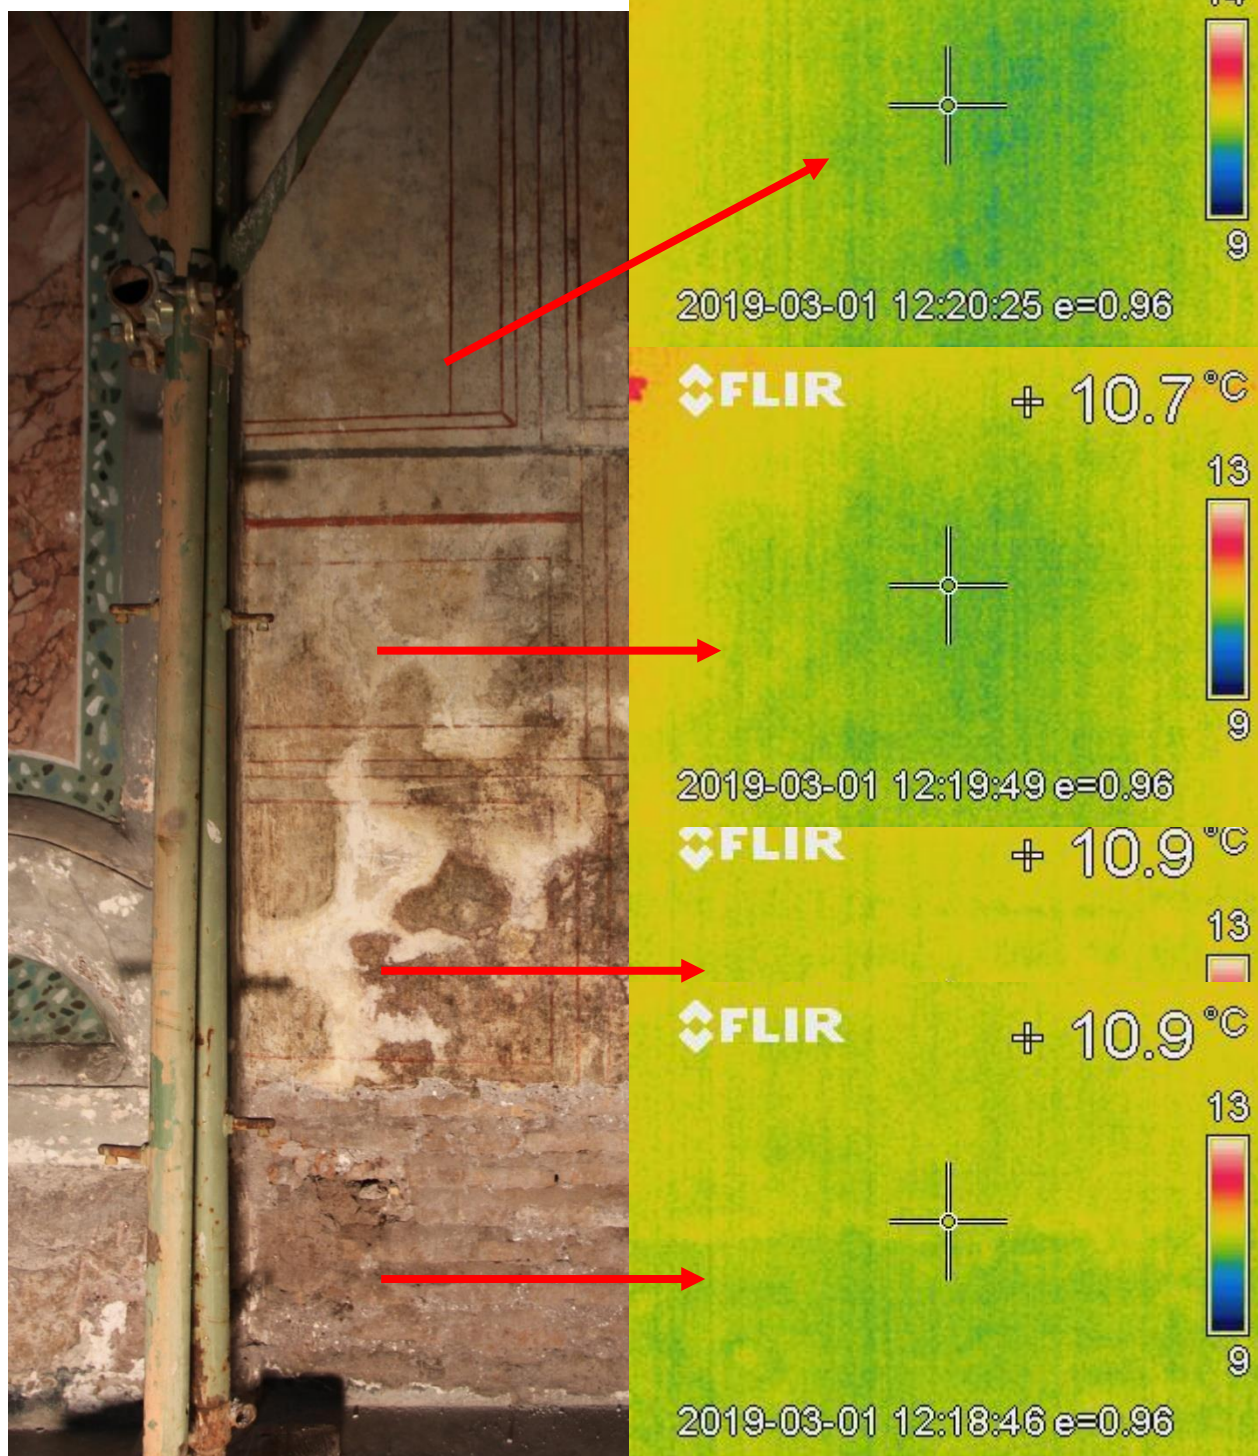
**Fig. 5** - Aree 4, 5, 6, 7, ripresa RGB e relativi termogrammi
