RELAZIONE TECNICA N. 3

ANALISI DELLE IMMAGINI ACUSTICHE RISOLTE IN FREQUENZA GRAECIA VETUS, SALA DELL'ARIOSTO A PALAZZO CHIGI (ARICCIA)

LABORATORIO DI ACUSTICA APPLICATA AI BENI CULTURALI – LARCH
25 – 29 MARZO 2019

Progetto ADAMO

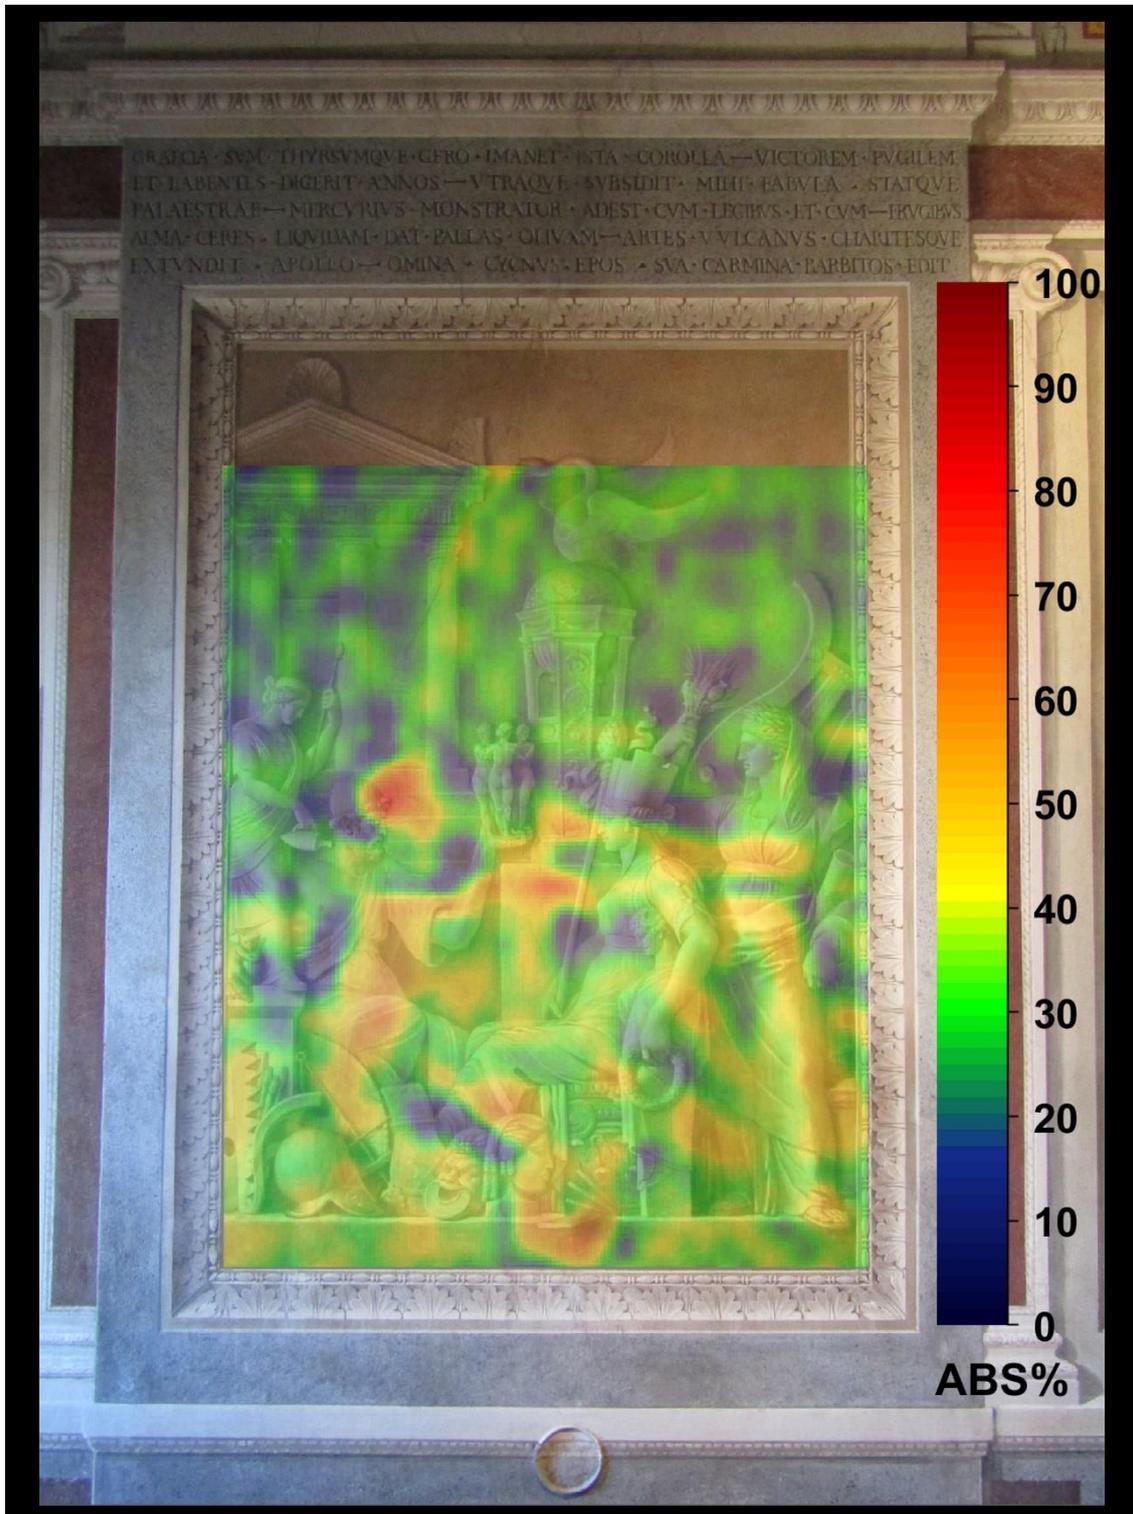
La Fig. 2 mostra l'immagine acustica ottenuta impiegando un segnale a banda larga nell'intervallo di frequenze audio (500 – 12000) Hz. Si fornisce l'immagine a banda larga, integrata sull'intero intervallo di frequenze e denominata *Immagine Acustica Integrata (IAI)*, che offre una visione complessiva di tutte le criticità rilevate. Le zone evidenziate dai livelli dal giallo al rosso sono le aree più critiche, con presenza di distacchi e cavità sub-superficiali più accentuate nella metà inferiore, e lungo delle fratture.

Fig. 2: Immagine acustica del murale *Graecia Vetus*, con segnale in banda audio alle frequenze (0,5 – 12,0) kHz.

- l'immagine acustica integrata indica chiaramente uno stato conservativo migliore nella parte superiore del dipinto, al di sopra dei volti dei personaggi, rispetto alla parte inferiore, caratterizzata da numerose zone che rispondono considerevolmente alla sollecitazione acustica;
- in basso nella zona centrale si rileva una cavità, presumibilmente in corrispondenza della canna fumaria;
- un affiancamento di zone solide e zone molto critiche induce a ritenere che siano stati eseguiti interventi di consolidamento, che hanno modificato solo parzialmente lo stato conservativo generale;
- infine, si rileva la presenza di zone, disseminate in quasi tutta la muratura, estese solo qualche centimetro che mostrano una risposta acustica compatibile con piccole cavità. Tali zone sembrano essere compatibili con una struttura interna della muratura eterogenea e con cavità;

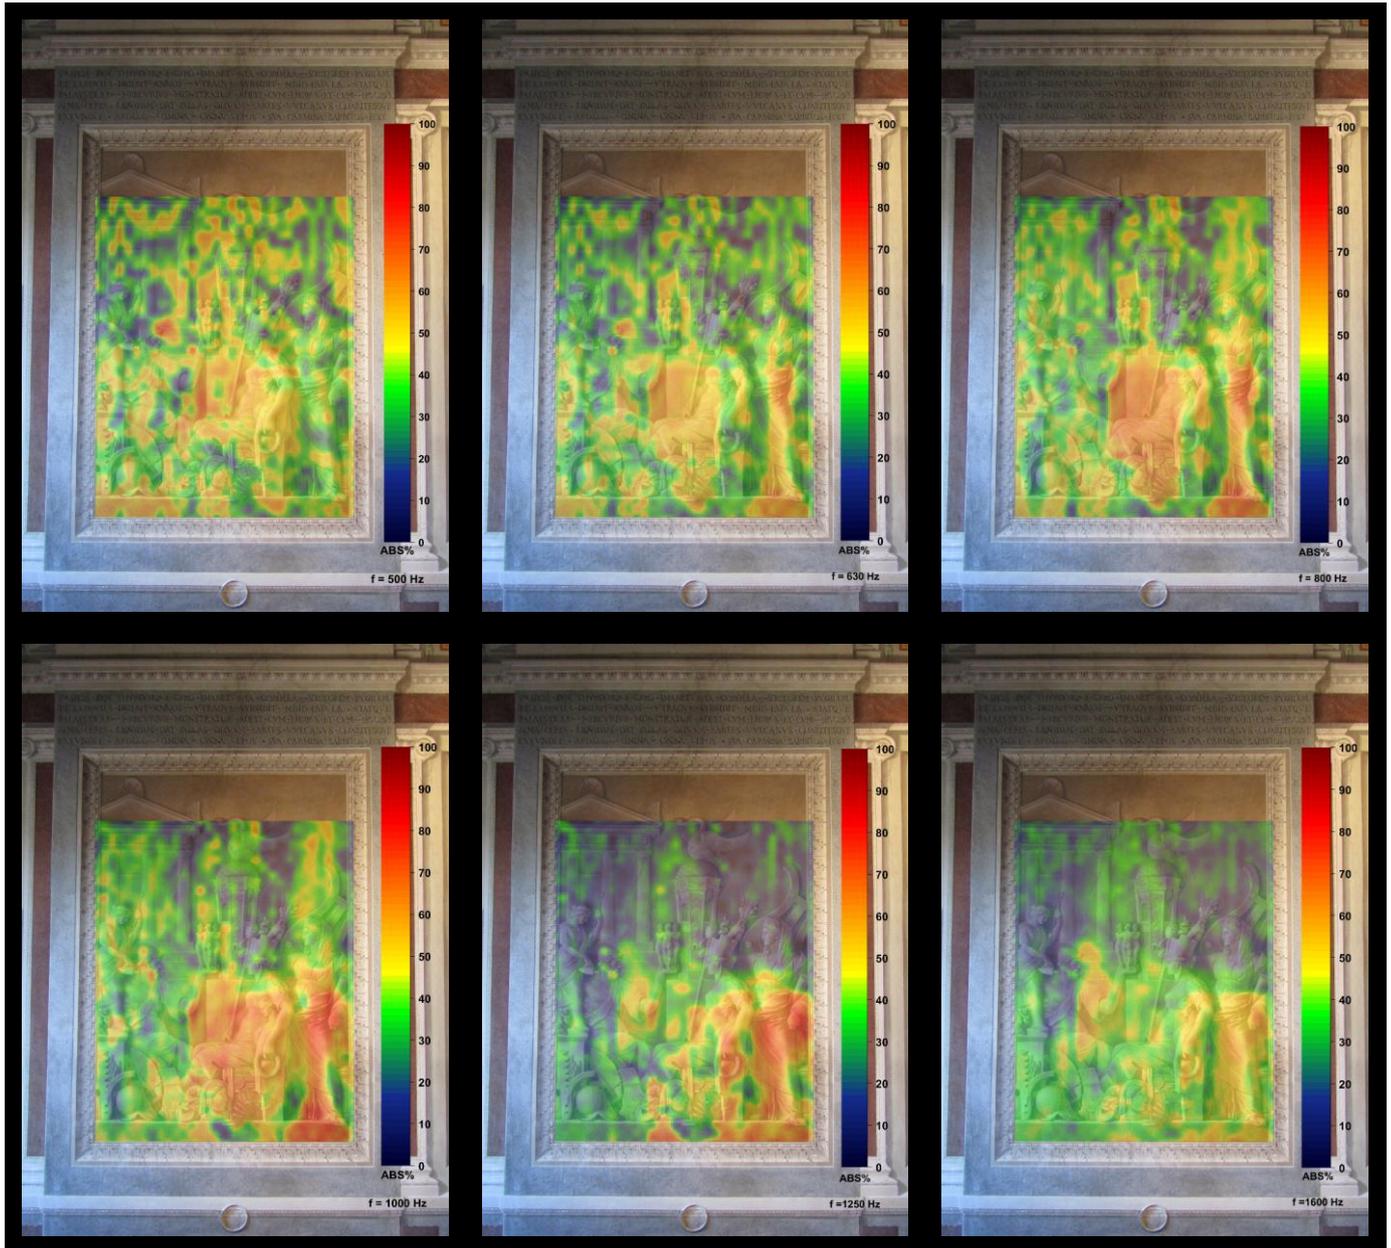
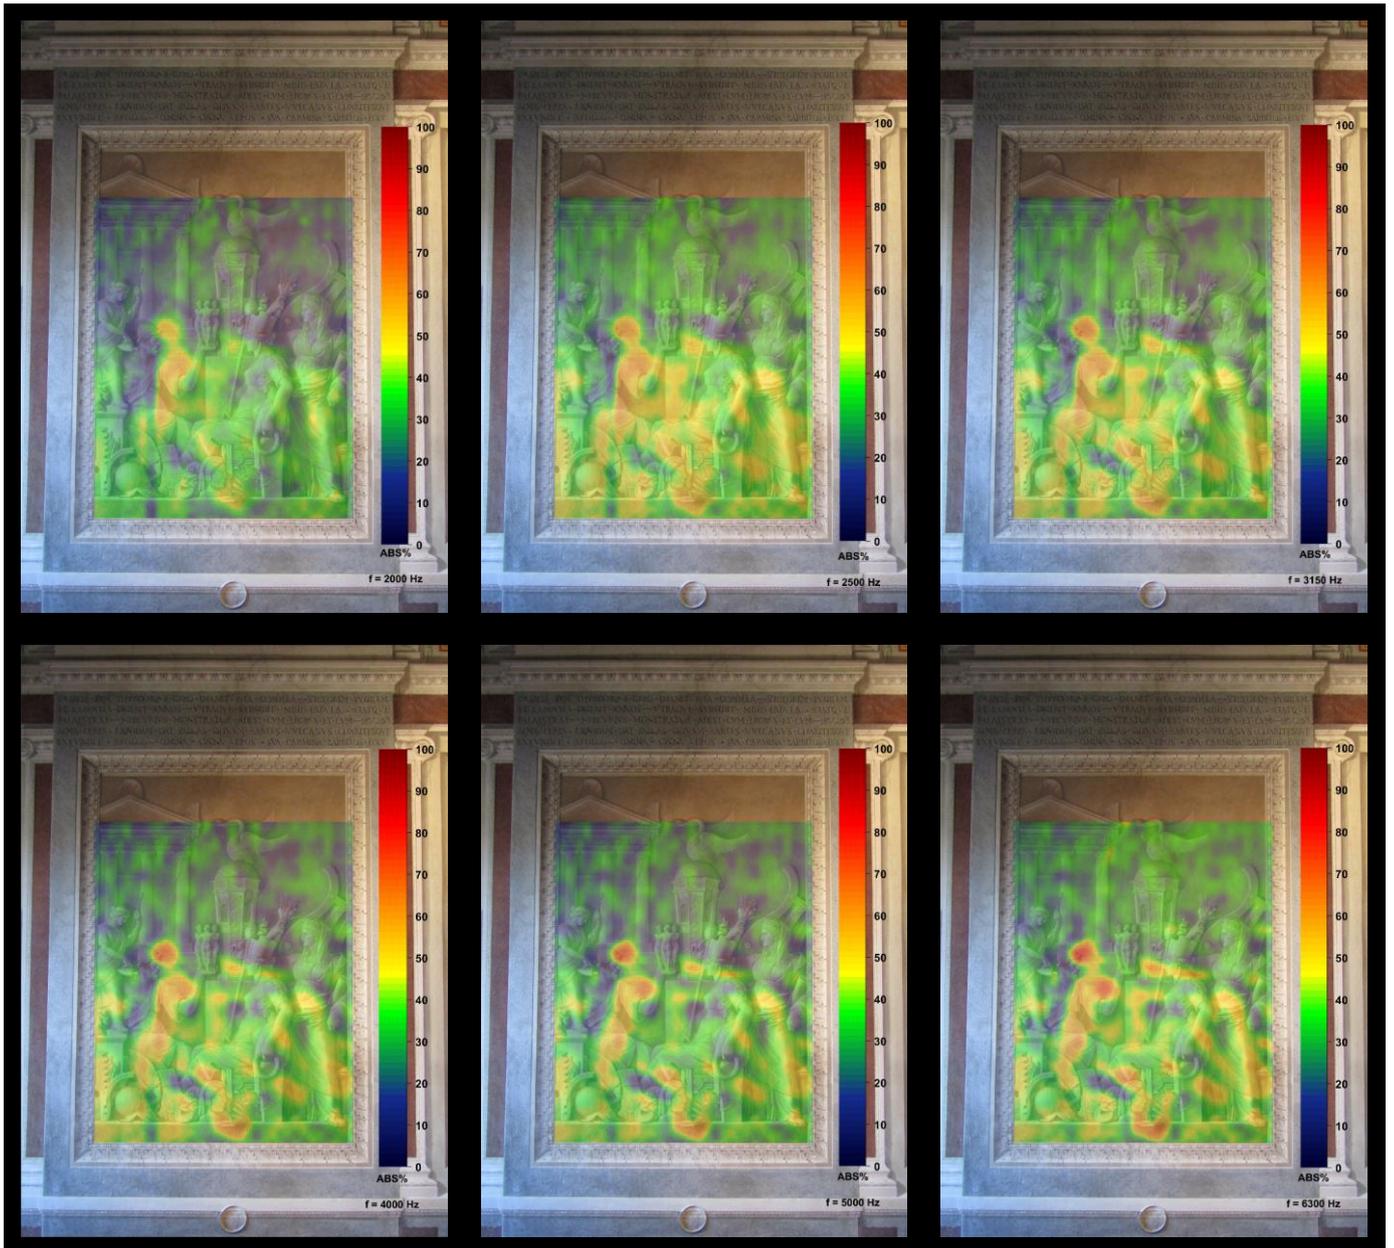
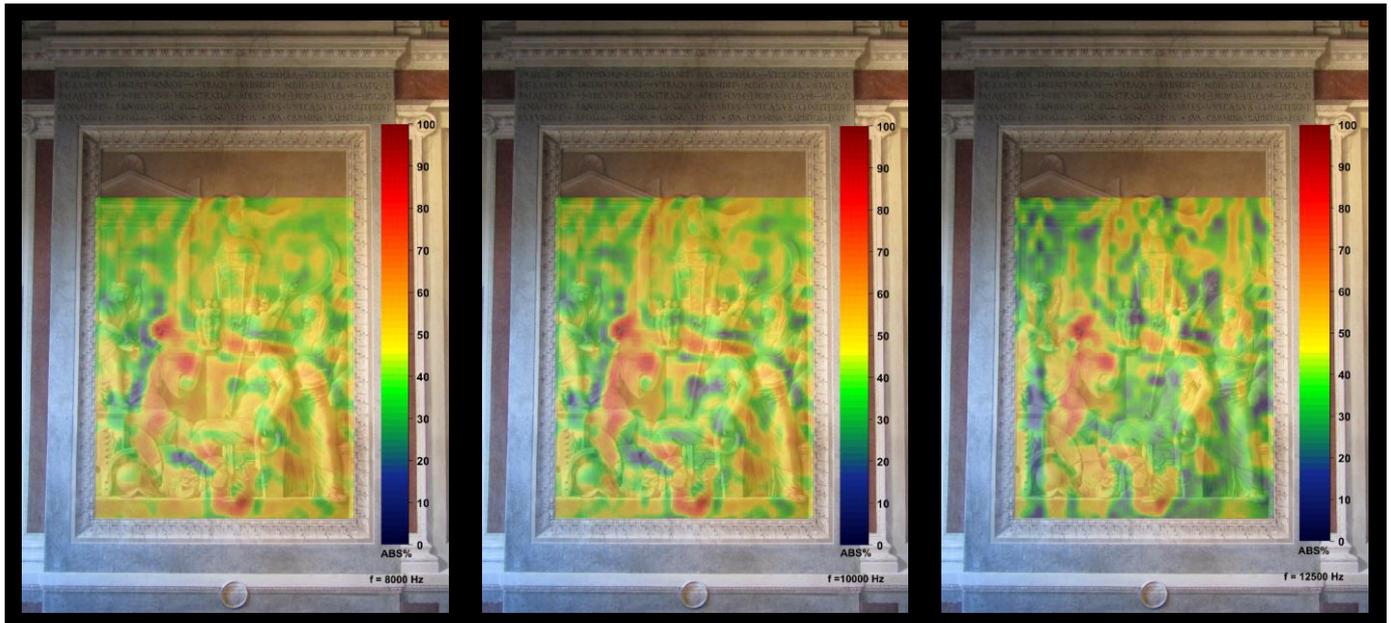
Fig. 3: Set di 15 immagini acustiche risolte in frequenza del murale *Graecia Vetus*, con l'indicazione della frequenza centrale delle bande in terzi d'ottava.

Ai fini dell'interpretazione dei risultati è necessario valutare l'incertezza di misura corrispondente ad ogni immagine, per poterne individuare la maggiore o minore affidabilità. In questo caso la migliore affidabilità è data dalle immagini delle bande intermedie, ovvero sopra 1 kHz e entro i 10 kHz. Ulteriori approfondimenti mediante anche specifici confronti con i dati storici relativi alla configurazione del Palazzo risalente al periodo antecedente l'ampliamento realizzato dai Chigi (1661). In quel periodo, in cui l'edificio era il Palazzo Savelli, i documenti storici della configurazione del piano nobile potranno chiarire la presenza delle strutture più ampie che sembrano suggerire la presenza della cavità di una canna fumaria inserita in quello che all'epoca era un muro esterno; tali strutture sembrano apparire nelle immagini alle frequenze più basse, fino ai 1,6 kHz, mentre fratture e distacchi più superficiali sembrano essere evidenziate nelle immagini alle frequenze più elevate.

- le immagini acustiche risolte in frequenza mostrano alle basse frequenze queste stesse strutture che sembrano piccole cavità, assieme ad una cavità più estesa nella parte in basso a destra che potrebbe essere collegata ad una canna fumaria;
- le immagini acustiche risolte in frequenza mostrano alle frequenze medio-alte distacchi in corrispondenza di fratture già visibili e in formazione. Una cavità ben definita si evidenzia in corrispondenza del bocchettone circolare nella regione sottostante il dipinto.
