Trattamenti di cura con Radiazioni Ionizzanti

Rimozione del Biodegrado e caratterizzazione

ENEA:

UniRM1:

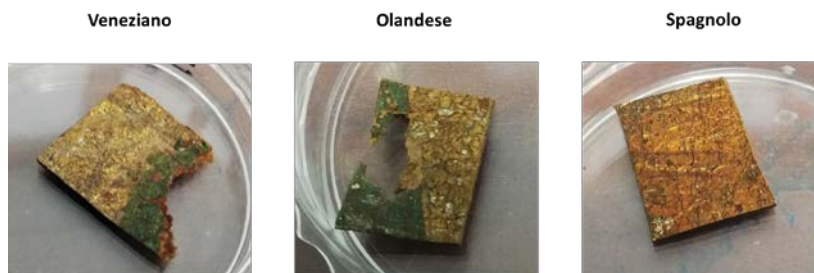
Figura 4: fotografie del lato "top" dei tre campioni analizzati, prima del rivestimento con cromo

I campioni sono stati rivestiti mediante sputtering con 30 nm di Cr prima delle analisi SEM onde evitare il caricamento elettrostatico del campione nel corso delle misure (figura 4).

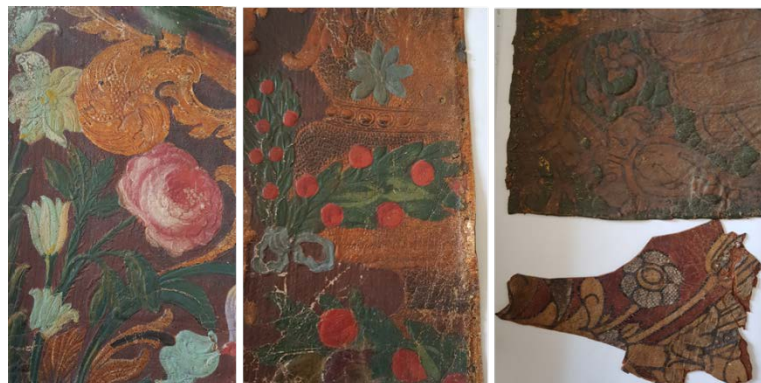
Figura 8: fotografia dei parati sottoposti ad indagine PIXE ed XRF per l'analisi elementale quantitativa dei pigmenti utilizzati per la decorazione.

Analisi elementali quantitative dei pigmenti utilizzati per la decorazione dei parati in cuoio della Villa Chigi di Ariccia (figura 8) sono in corso d'opera mediante le tecniche PIXE (Particle Induced x-Ray Emission) ed XRF mapping (figura 9).
