## Trattamenti di cura con Radiazioni Ionizzanti

### Rimozione del Biodegrado e caratterizzazione

Nell'ambito del progetto ADAMO, il laboratorio APAM di ENEA\_Frascati in collaborazione con i dipartimenti di "Biologia e Biotecnologie" ed "Ingegneria Astronautica, Elettrica ed Energetica" di UniRM1, e di "Ingegneria Industriale" di UniRM2, ha organizzato campagne di trattamento e caratterizzazione di pezzature di cuoio proveniente dal sito di Villa Chigi di Ariccia (figura 1) ricevute dall'ing. Petrucci in data 14/02/2019.

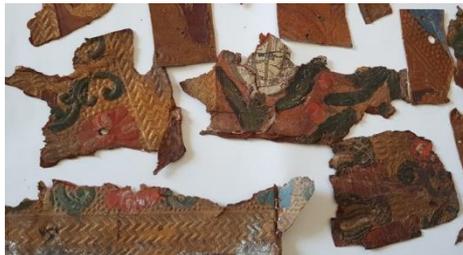
*Figura 1: frammenti misti di cuoio provenienti dal magazzino di Villa Chigi in Ariccia.*

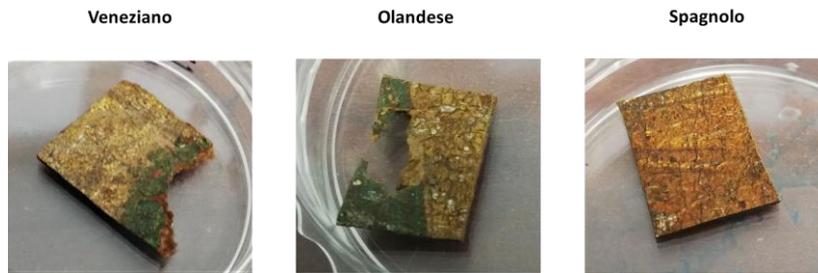
Figura 4: fotografie del lato "top" dei tre campioni analizzati, prima del rivestimento con cromo

I campioni sono stati rivestiti mediante sputtering con 30 nm di Cr prima delle analisi SEM onde evitare il caricamento elettrostatico del campione nel corso delle misure (figura 4).

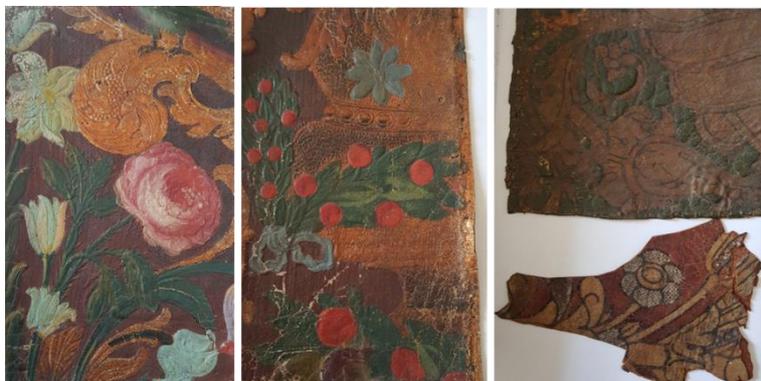
Figura 8: fotografia dei parati sottoposti ad indagine PIXE ed XRF per l'analisi elementale quantitativa dei pigmenti utilizzati per la decorazione.

Analisi elementali quantitative dei pigmenti utilizzati per la decorazione dei parati in cuoio della Villa Chigi di Ariccia (figura 8) sono in corso d'opera mediante le tecniche PIXE (Particle Induced x-Ray Emission) ed XRF mapping (figura 9).

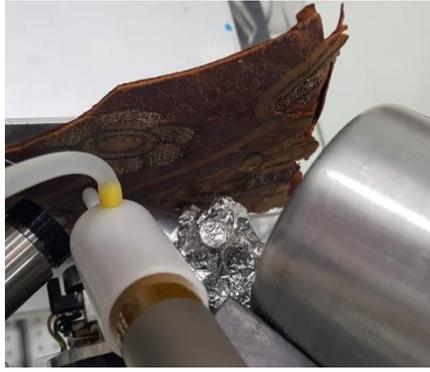
*Figura 9: set-up geometrico utilizzato per la misuradi Ion Beam Analysis –PIXE con protoni da 3 MeV.*
