DIVISIONE TECNOLOGIE E PROCESSI DEI MATERIALI PER LA SOSTENIBILITÀ (SSPT-PROMAS)	<i>Tipo di documento</i>	<i>Pagina / di Pagine</i>	1 / 22
	Rapporto tecnico	<i>Sigla di identificaz. Revisione</i>	RT 11/19 rev. 0

Indagini con prove soniche e ultrasoniche sulla muratura nella sala di Ariosto del Palazzo Chigi di Ariccia (RM)

Nel seguente rapporto si riportano i risultati delle indagini soniche ed ultrasoniche effettuate allo scopo di evidenziare la composizione della muratura e la presenza di cavità al suo interno nella Sala dell'Ariosto presso Palazzo Chigi ad Ariccia (RM) nell'ambito del progetto ADAMO "Tecnologie di Analisi, Diagnostica e Monitoraggio per la conservazione e il restauro di Beni culturali" condotto nell'ambito del DTC "Distretto tecnologie per la Cultura" della Regione Lazio.

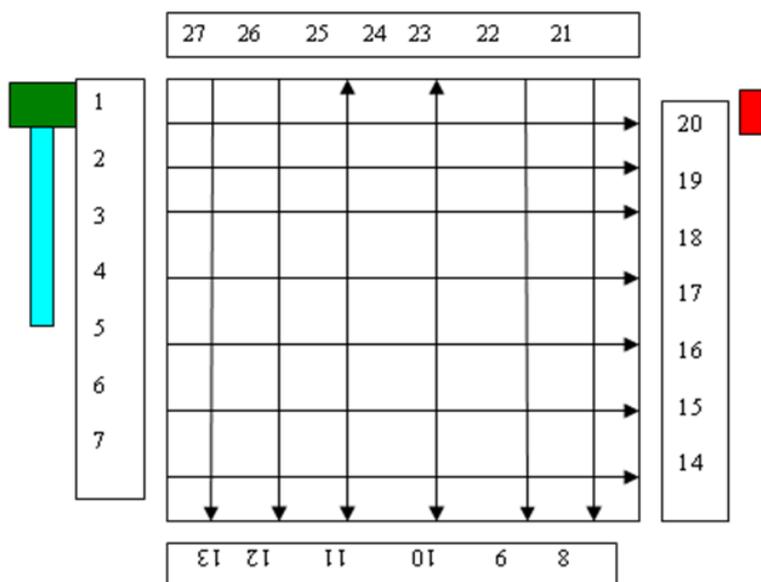
Figura 1 Tomografia sonora diretta

Il rilievo sonico della muratura è stato effettuato sul paramento murario che divide la sala dell'Ariosto dalla biblioteca. L'utilizzo del martello strumentato dotato di supporto di gomma è stato effettuato solo dalla parete foderata di pelle. L'accelerometro è stato posizionato e appoggiato all'affresco tramite un cavalletto. La tecnica utilizzata è definita in trasmissione e la modalità di esecuzione è indiretta perché i percorsi che uniscono i punti di misura non sono perpendicolari ma inclinati.

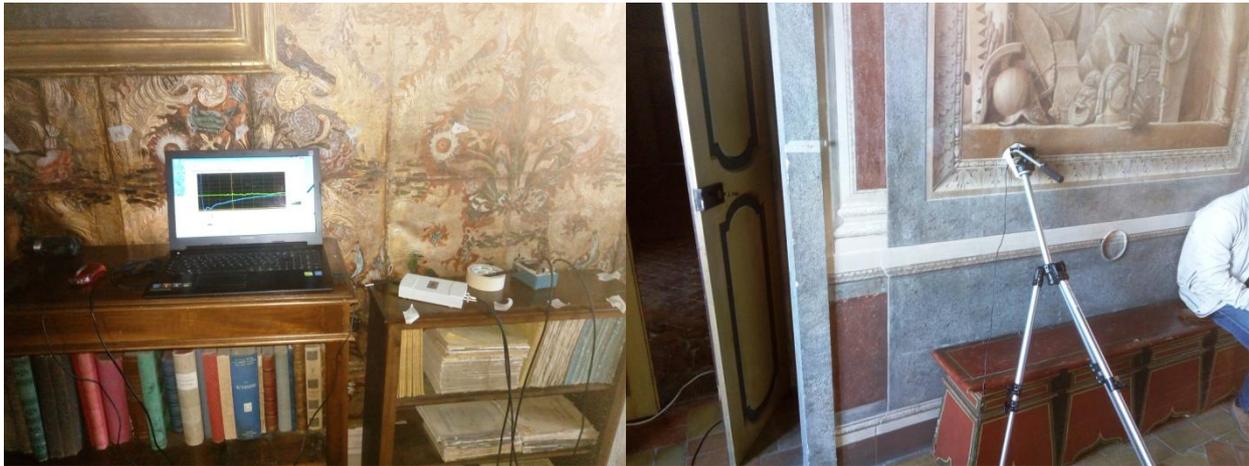
Figura 6 Le pareti dove è stata effettuata la Tomografia

L'altezza in metri dove è stata eseguita la tomografia è circa 1,40 m. La stessa è priva di arredi e quadri su entrambe le pareti.

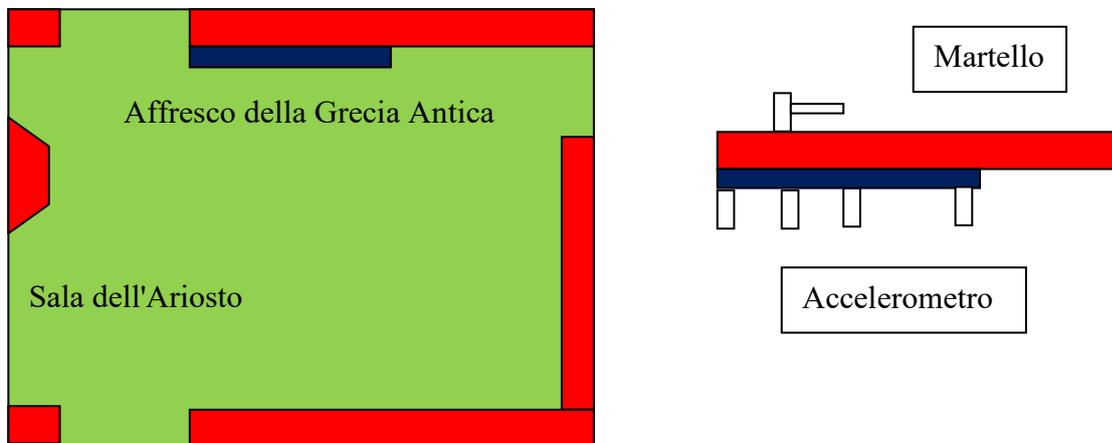
Figura 7 Schema delle misure

I punti di misura sono stati n°81 dato dalle combinazioni martello/accelerometro (9 per il martello, 9 per l'accelerometro)

Lo spessore della muratura è di circa 1 m e il passo di scansione è stato 0,3 m. La larghezza dell'affresco che è di circa 2,40 m.

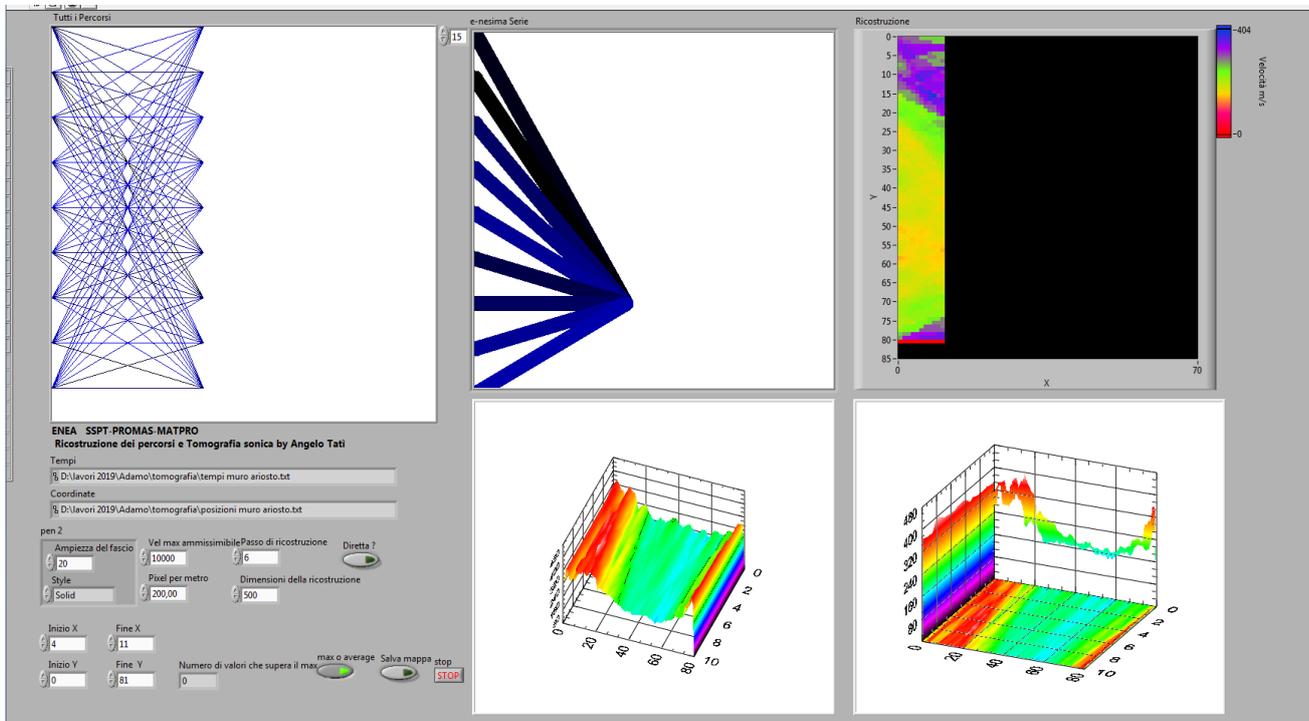
Figura 8 software di elaborazione

I risultati ottenuti mostrano una zona vuota sotto l'affresco nella zona centrale. Le velocità del suono sono molto basse e confermano una muratura a sacco con doppio paramento. La parte strutturale è visibile in rosso nel grafico 3D corrispondente ai lati dell'affresco. Una zona vuota di colore verde al centro corrispondente al bocchettone visibile in basso.

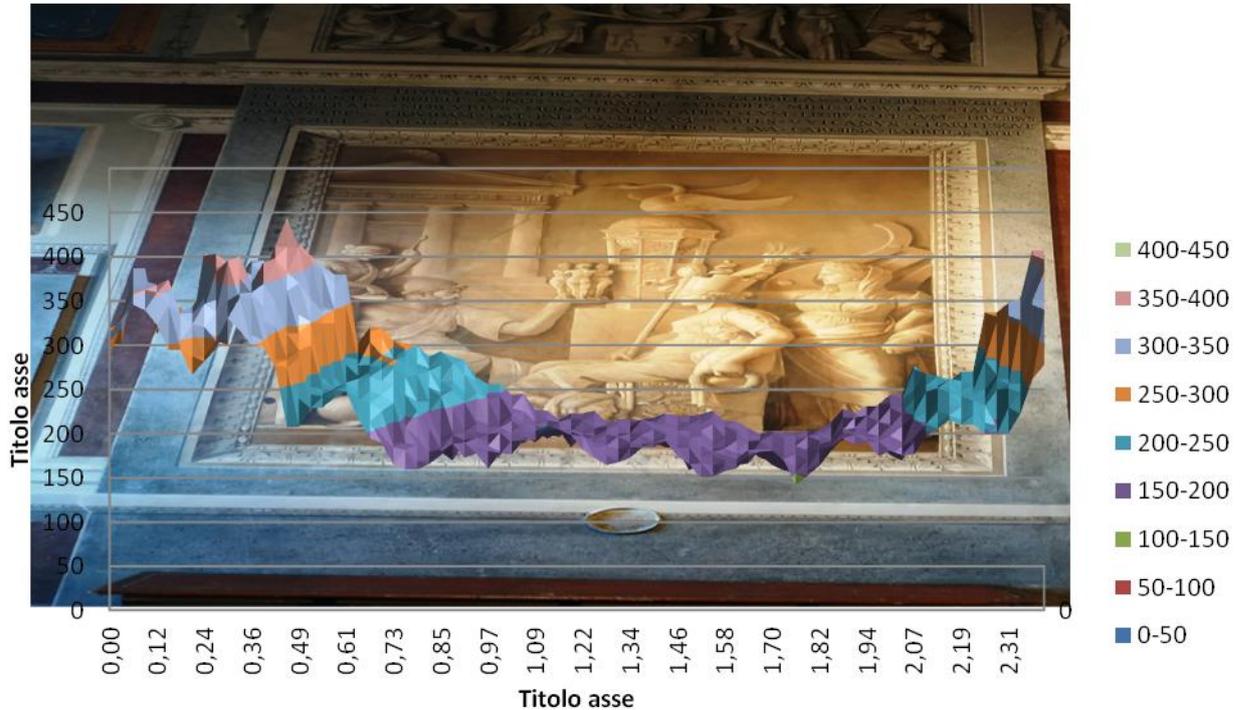
Figura 11 Profili delle velocità ultrasonore all'interno della muratura

Profilo delle velocità del suono m/s

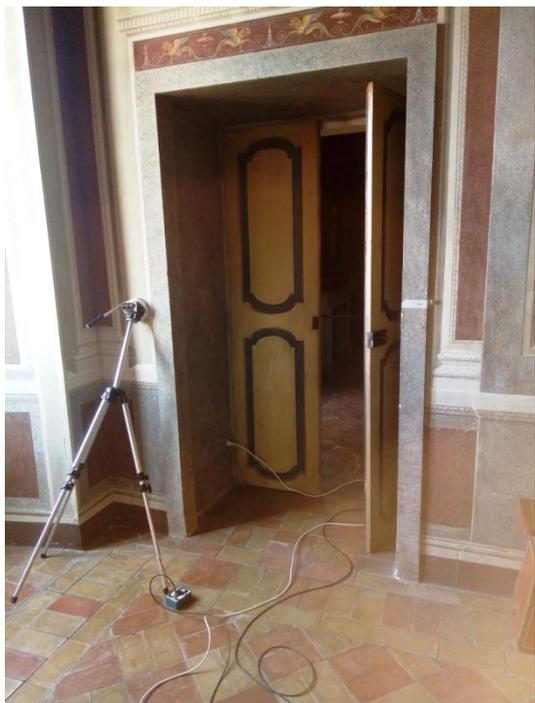
Porta che conduce alla sala della biblioteca

Verticale	Porta sala biblioteca		spessore 1,00
Altezza lato esterno m	1,40	lato interno m	1,40
Tempo s	1,26E-03		2,82E-03
N° onda	99		102
Distanza m	1		1
Vel m/s	796		354

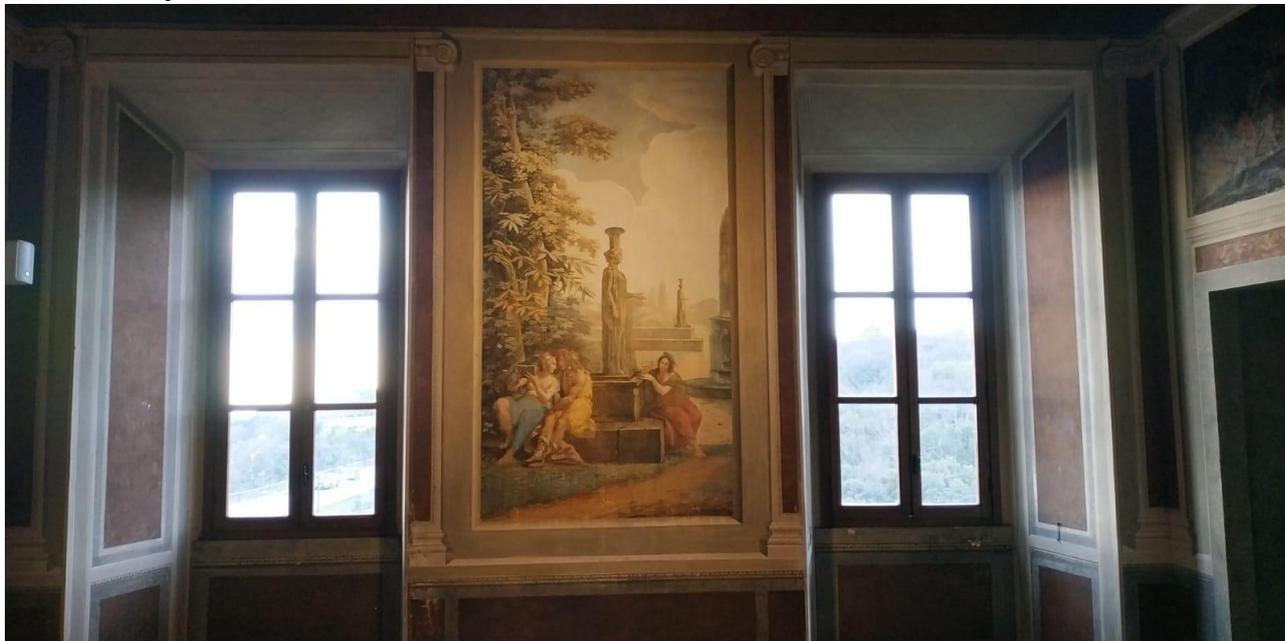
Muratura perimetrale tra le due finestre lato Nord

paramento murario tra le 2 finestre nord	Lato est	Lato int
Altezza m	1,4	1,4
Tempo s	2,46E-03	6,15E-03
Distanza m	2,2	2,6
Vel m/s	896	423
N° di file segnale	103	104

Le velocità più alte sono state registrate sulla muratura perimetrale tra le finestre della stanza dell'Ariosto e la porta della biblioteca corrispondente ad un paramento murario costituito da muratura piena che compone una muratura a sacco. Il sacco potrebbe essere riempito di altro materiale (pietre non regolari senza malta) stipato all'interno e non vuoto (arancione).

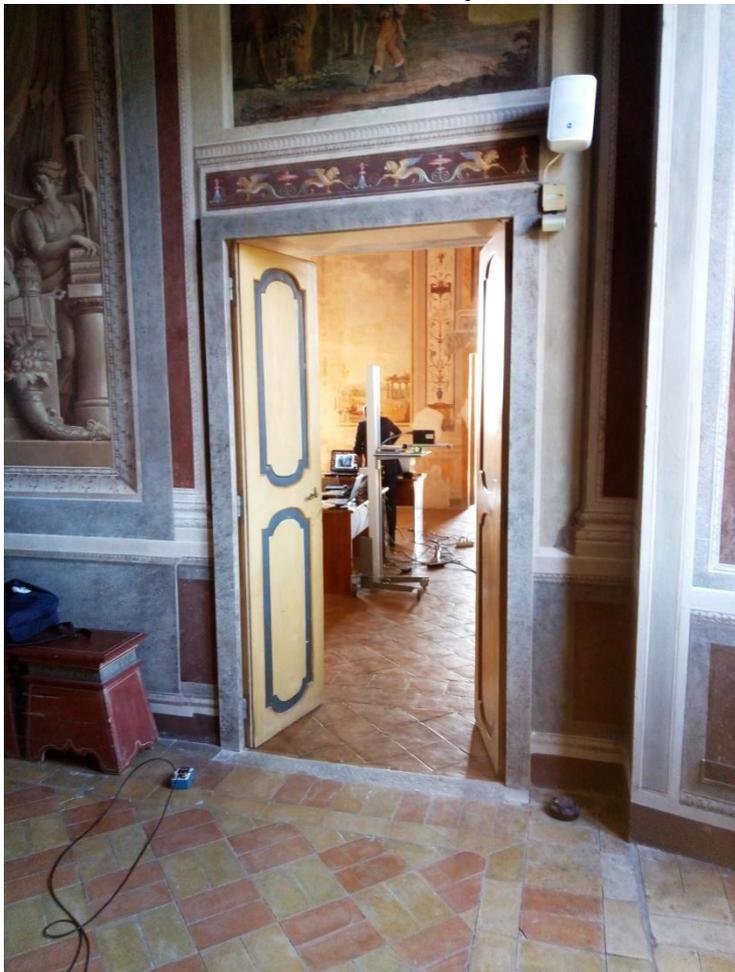
Porta che conduce alla sala dipinti

dx	SX
Altezza m	1,4	1,4
Tempo s	1,71E-03	1,38E-03
Distanza m	0,7	0,7
Vel m/s	410	506
N° di file segnale	105	106

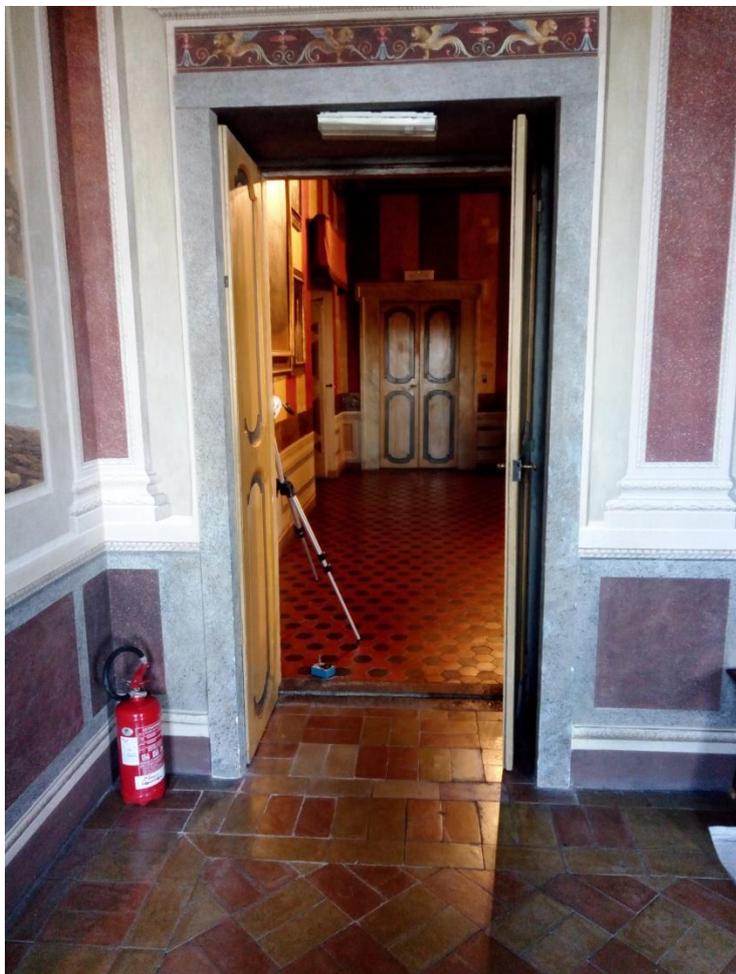
Porta salone con biliardo e camino

dx	SX
Altezza m	1,4	1,4
Tempo s	2,72E-03	1,54E-03
Distanza m	0,83	0,83
Vel m/s	305	539
N° di file segnale	107	108

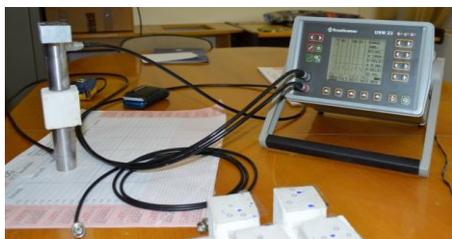
Figura 13 - Strumento Krautkramer USM 23 LF a bassa frequenza

L'impulso è generato mediante un trasmettitore sonico elettrodinamico (utilizzando una pastiglia di ceramica piezoelettrica) e la rilevazione del segnale è garantita da un ricevitore costituito da una sonda di tipo piezoelettrico uguale a quella trasmittitrice. Mediante un sistema di preamplificazione, amplificazione e filtraggio, il segnale ricevuto viene trasmesso al sistema di elaborazione in condizioni ottimali; il sistema provvede, così, alla visualizzazione sul monitor dello strumento. Tutto il processo è eseguito tramite computer dell'apparecchiatura supportato da apposito software. Si è utilizzato uno strumento ad ultrasuoni a bassa frequenza "Krautkramer USM 23 LF" che sfrutta sonde a 50 kHz di 1".

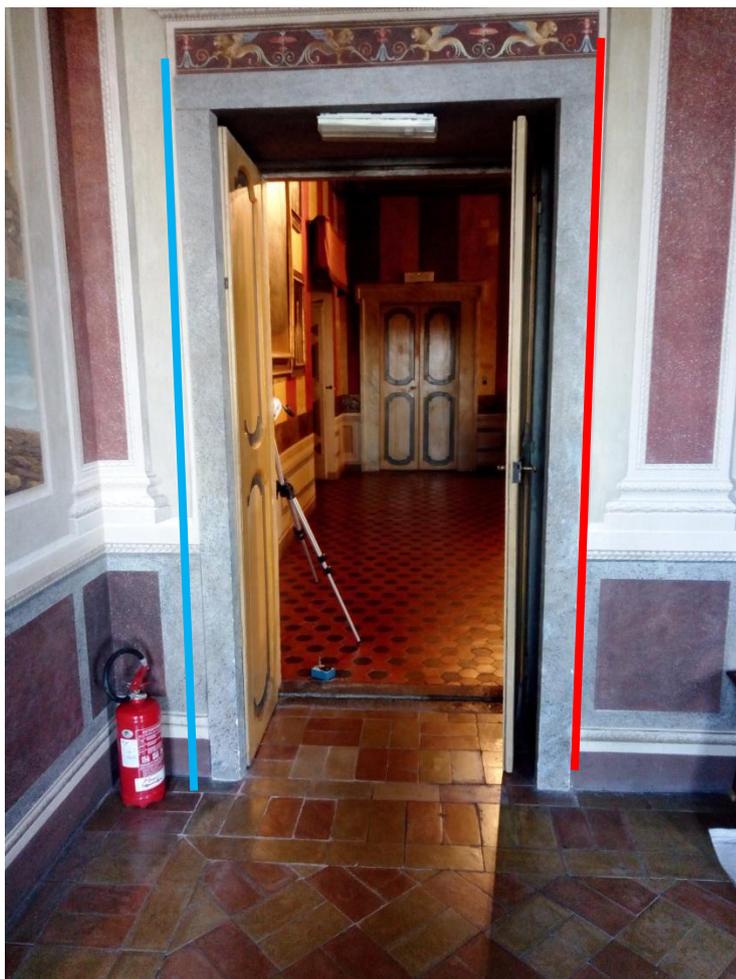
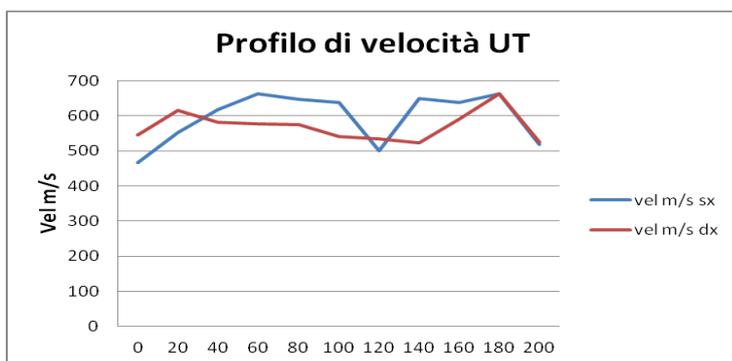
Figura 14 Velocità ultrasonora ai lati della porta che conduce alla sala del biliardo. Asse dell'ascisse in cm

Le prove ultrasonore sono state eseguite in modalità trasmissione con sonde contrapposte e ai lati del paramento murario. I valori sono simili ai valori sonici. L'attenuazione del segnale è molto elevata a conferma che la muratura è a sacco e il suono procede su percorsi più lunghi della distanza tra le sonde. Il profilo di velocità lungo la verticale ha un andamento costante a prova che la muratura conserva la sua forma procedendo in alto dal piano di calpestio fino a circa 2 metri.

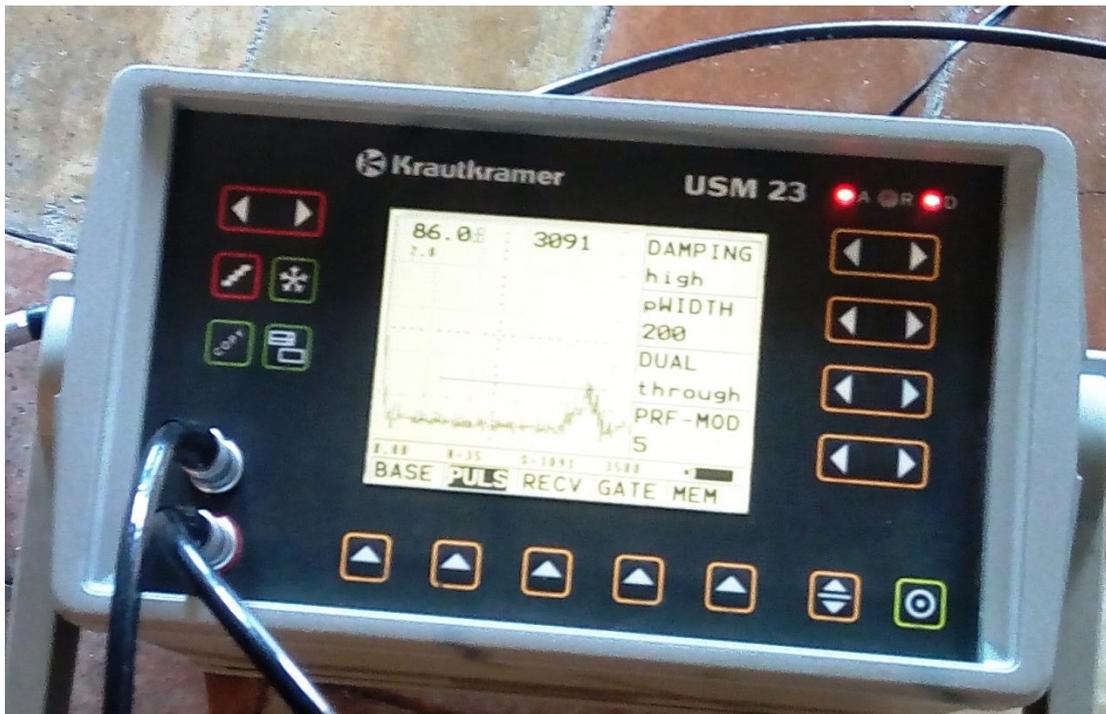
Figura 15 Segnale UT trasmesso tra le 2 sonde

Le prove ultrasonore sul solaio sono state eseguite in trasmissione. I valori di velocità sono più bassi di quelli della muratura in quanto le sonde sono posizionate sullo stesso lato (pavimento come in Fig.16 e anche qui la velocità è costante.

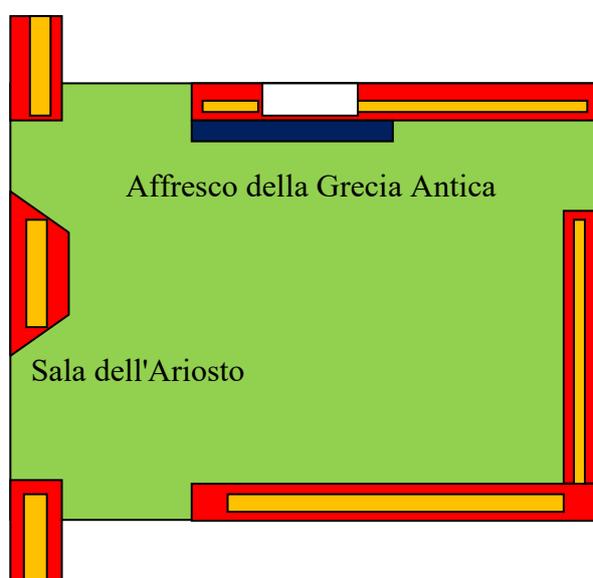
Figura 17 Risultati

Le misure ultrasonore le velocità sono simili alle prove soniche. La muratura si conferma a sacco. Nella muratura sottostante l'affresco si ipotizza un intercapedine di grosse dimensioni che potrebbe essere o una canna fumaria o un condotto per l'aria (bianco).
