## Villa Mondragone, Monte Porzio Catone (RM)

### **Relazione preliminare sugli aspetti di ecologia del biodeterioramento**

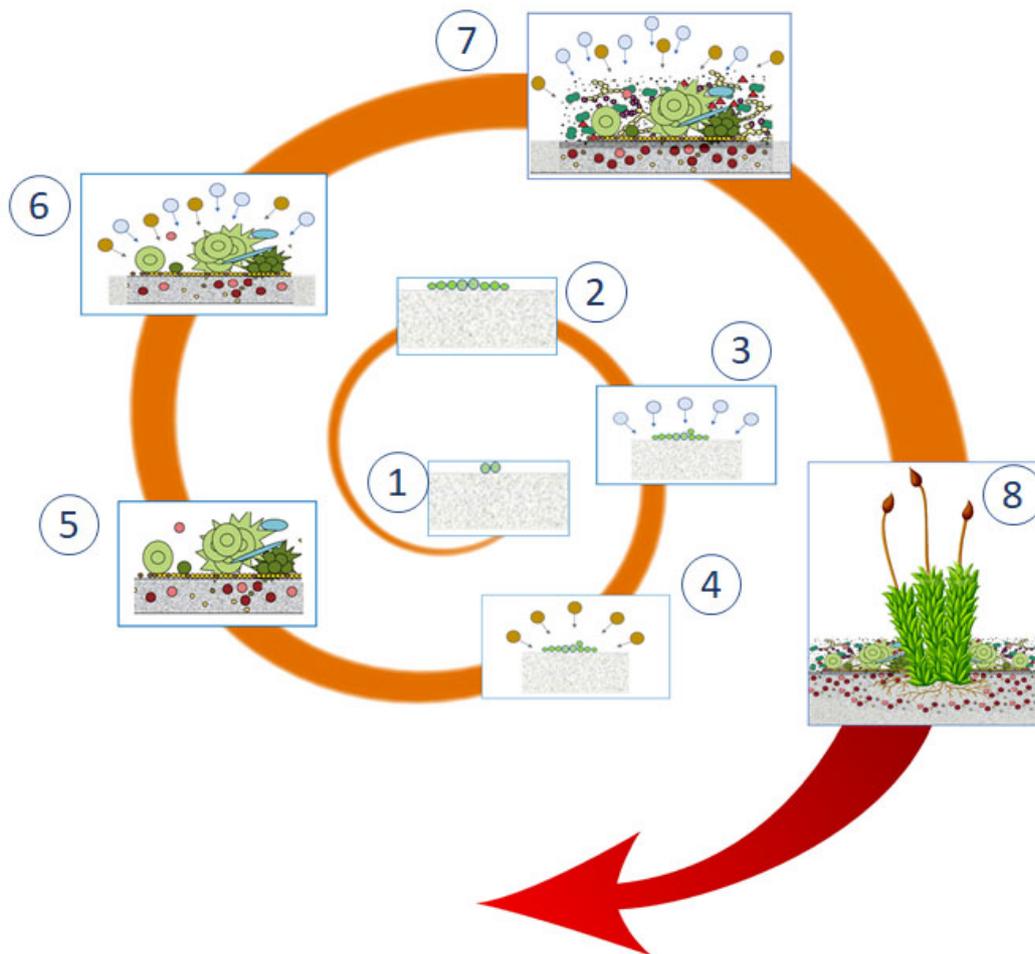
**Figura 1.**

**Successione ecologica: dinamica.** (1) adesione; (2) moltiplicazione; (3) la colonia trattiene l'acqua mantenendo più a lungo l'umidità del substrato; (4) l'umidità favorisce l'adesione di nutrienti aerodispersi e particolato; (5) aumenta la complessità della colonizzazione che diventa più spessa, instaura delle interazioni più strette col substrato e coinvolge più specie; (6) L'incrementata complessità e spessore della biopatina interferisce in maniera più marcata sulla naturale evaporazione dell'acqua dal substrato, cui consegue una maggiore capacità di incamerare acqua e nutrienti fondamentali per il mantenimento dell'attività metabolica; (7) La biopatina aumenta ulteriormente la sua complessità, spessore ed estensione tale che con il suo metabolismo intacca sempre più in profondità il substrato; (8) L'alterazione della superficie litica ha raggiunto un livello tale da consentire anche l'ancoraggio di rizoidi muscolari preparando il campo per altre specie più esigenti fino ad arrivare alle piante superiori.

Come riportato in Fig. 1 si evidenzia un andamento reiterato ed incrementale nel rapporto che lega colonizzazione, disponibilità d'acqua/nutrienti e l'alterazione del substrato. Infatti, la colonizzazione allunga i tempi di evaporazione dell'acqua dal substrato, favorendo così la sua crescita. Quanto più cresce la colonizzazione, maggiore è la quantità di acqua (e nutrienti) che riesce a catturare e maggiore sarà il suo tasso di crescita e l'impatto sulla superficie lapidea. Infatti, la crescita tridimensionale della colonizzazione (spessore, larghezza e profondità) porta ad un progressivo sgretolamento della superficie lapidea che consente l'insediamento di specie sempre più esigenti fino ad arrivare alle piante superiori.

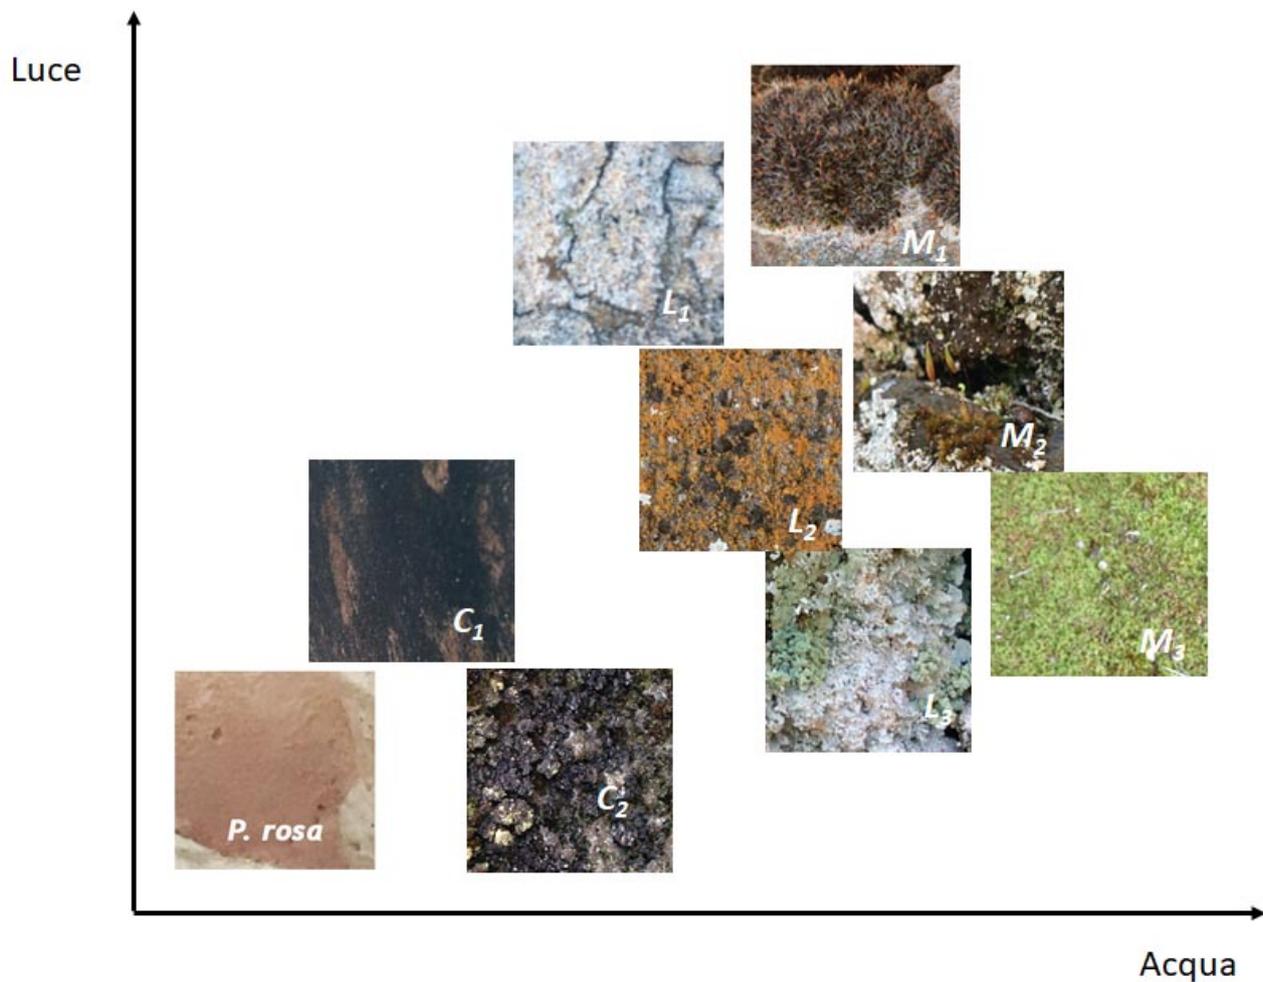
**Figura 2. Modello ecologico delle patine rilevate in relazione alla disponibilità di luce ed acqua (C= Alghe e Cianobatteri di diversa natura in funzione gradienti ambientali; L = Licheni- idem; M= Muschi- idem; P.rosa = probabile fenomenologia di tipo batterico).**

Considerando le numerose esperienze acquisite su tali problematiche, è stato possibile ricostruire il ruolo congiunto dei 2 principali fattori condizionanti la colonizzazione, ovvero l'acqua e la luce (Fig. 2), a cui può essere aggiunta la natura del litotipo e il suo chimismo e la presenza di nutrienti.

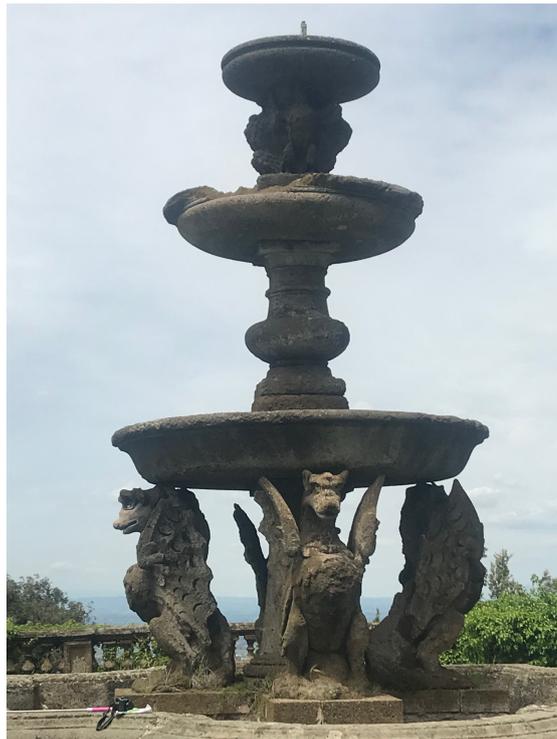
determina conseguentemente un allungamento del tempo di evaporazione. Infatti, sul piano calpestabile della vasca troviamo un'ampia, fitta e spessa colonizzazione muscinale, confluyente per ampi tratti, a ridosso della parete verticale. Tale colonizzazione risulta ancora presente nell'area perimetrale della vasca principale anche nella parte più soleggiata a causa di una probabile leggera inclinazione del piano calpestabile che favorisce il defluire dell'acqua verso la vasca e/o più semplicemente dall'ombreggiatura offerta dal parapetto della vasca. Le colonizzazioni muscinali risultano invece rade nello spazio compreso fra lo spazio antistante il parapetto della vasca e quello

delle scale.
