## Progetto ADAMO

### Relazione Tecnica Sintetica

sullo Stato Avanzamento Lavori  
al 3 Luglio 2019

Sensori per il monitoraggio  
basati su tecnologia in fibra ottica FBG

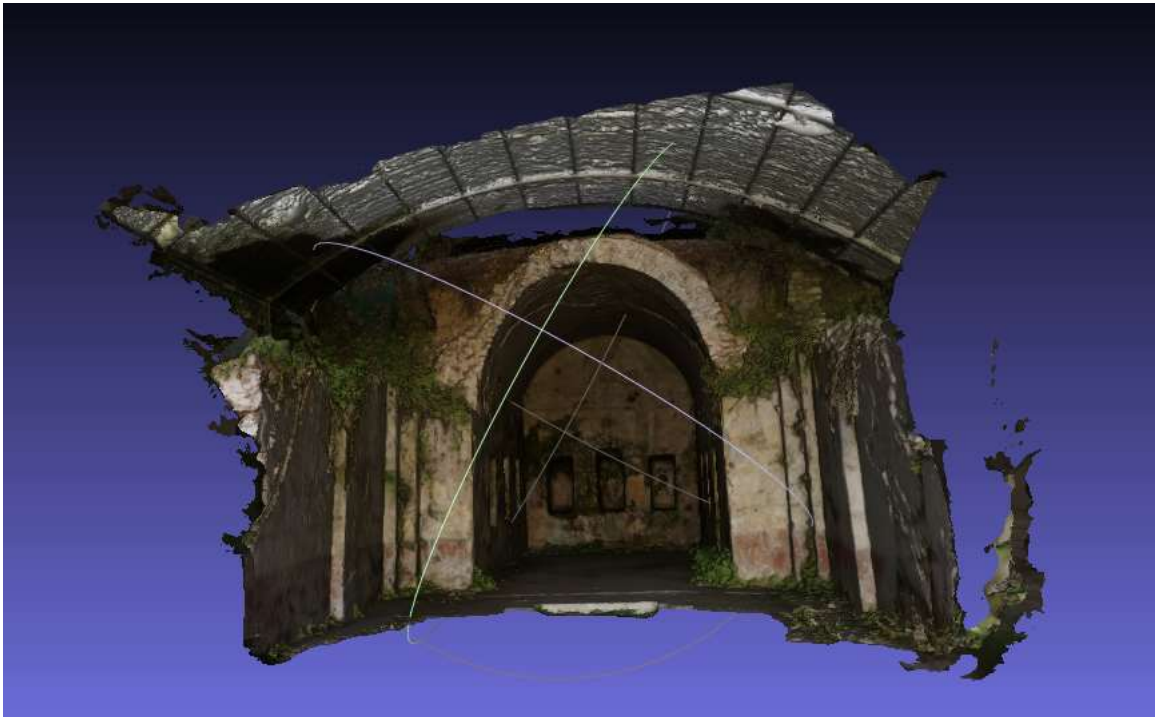
Figura 1: ninfeo Ponari, ricostruzione 3D ottenuta con elaborazione Structure From Motion del rilievo fotogrammetrico.

La figura 1 mostra la ricostruzione 3D del ninfeo, eseguita con elaborazione Structure From Motion del rilievo fotogrammetrico; il modello realizzato è stato completamente scalato. Il rilievo fotogrammetrico consta di oltre 300 immagini, l'elaborazione del modello 3D è stato effettuato su infrastruttura di calcolo CRESCO con supporto di ENEA DTE-ICT-HPC.

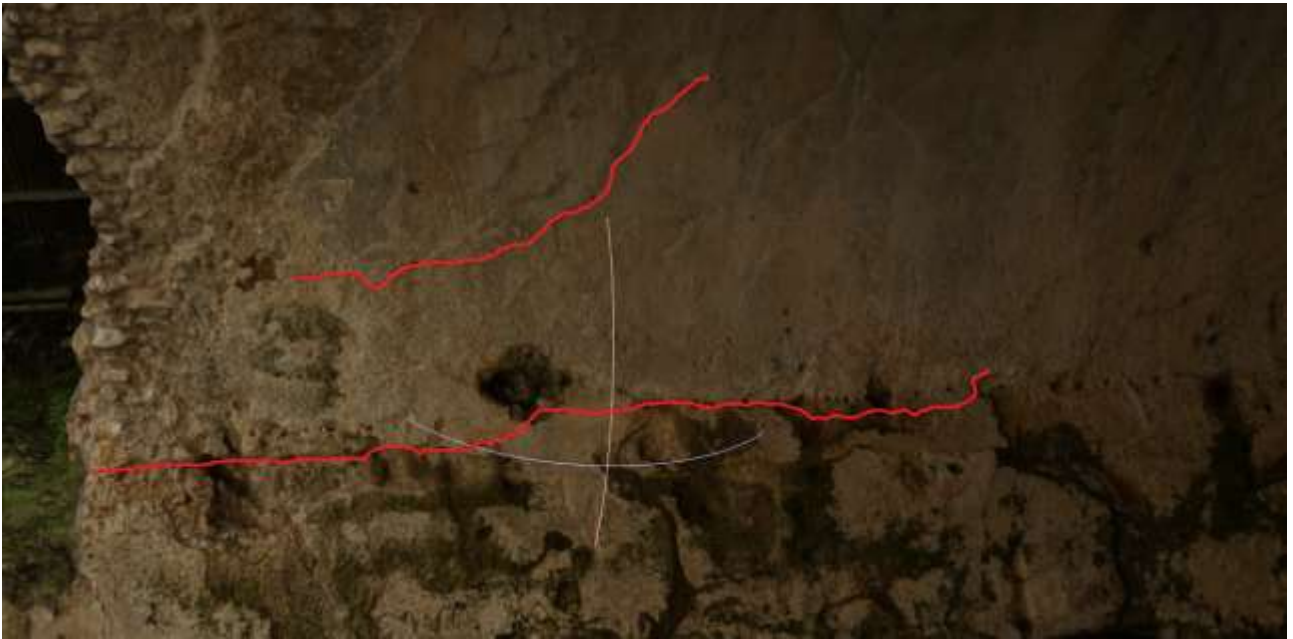
Figura 2: ninfeo Ponari, marcatura sul modello 3D di fessure presenti sulle pareti e sulla volta.

La figura 2 mostra a titolo esemplificativo la marcatura di due fessure. La fessura più in basso risulta di particolare interesse, essendo elemento di una serie di fessure che si susseguono quasi senza discontinuità fra l'attacco della volta e l'intera parete. La fessura più in alto interessa la volta e risulta essenzialmente elemento isolata.

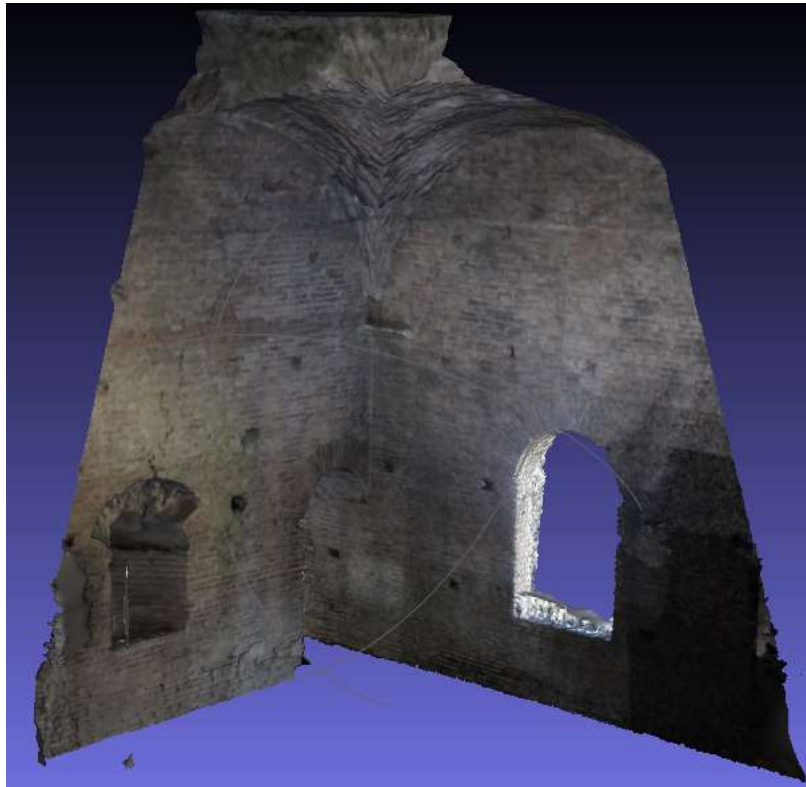
Figura 4: mura Aureliane, uno degli angoli interni della torre L3, ricostruzione 3D ottenuta con elaborazione Structure From Motion del rilievo fotogrammetrico.

La figura 4 mostra la ricostruzione 3D della torre, eseguita con elaborazione Structure From Motion del rilievo fotogrammetrico; il modello realizzato è stato completamente scalato.

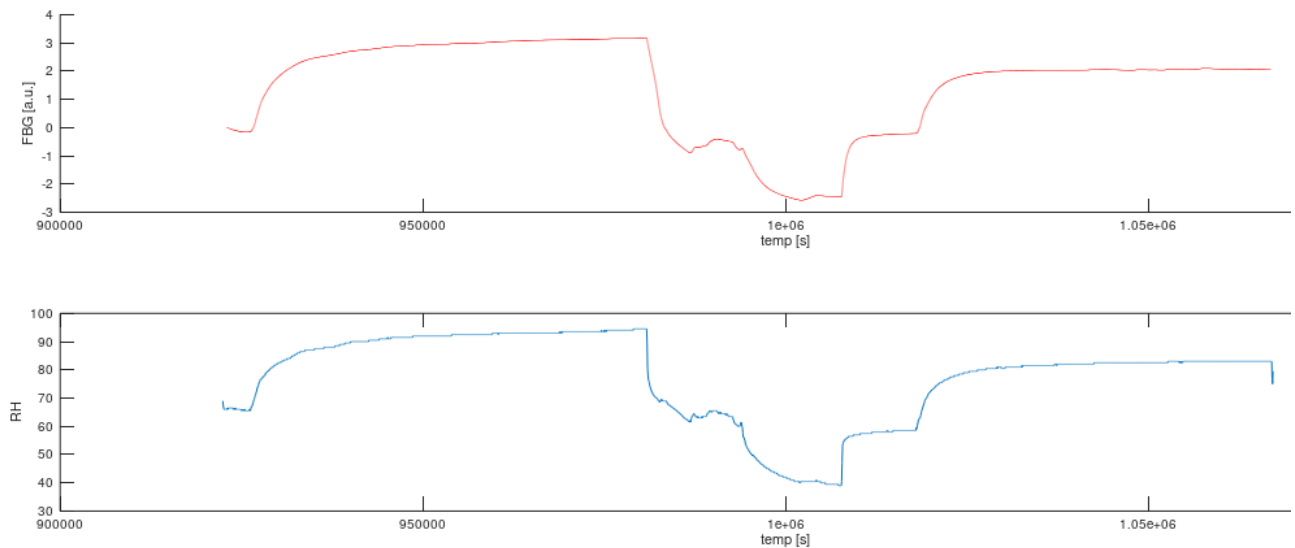
Figura 5: confronto fra la misura di RH ottenuta con il sensore innovativo FBG (traccia in alto) e sensore tradizionale elettronico di riferimento (traccia in basso).

La figura 5 mostra una misura per la calibrazione di un sensore di umidità: il grafico in alto riporta la traccia nel tempo del sensore basato su tecnologia FBG; la traccia in basso riporta la traccia nel tempo del sensore di riferimento. Dalsee valutazioni quantitative risulta correlazione ottima (>99%) con sensitivity per il sensore FBG migliore di 0.5RH.
