**Agenzia nazionale per le nuove tecnologie,  
l'energia e lo sviluppo economico sostenibile**

## **Campagna di misure LIF al Palazzo Vescovile di Frascati**

Luisa Caneve, Valeria Spizzichino, Francesco Colao, Marco Pistilli.  
ENEA, FSN-TECFIS-DIM, Frascati

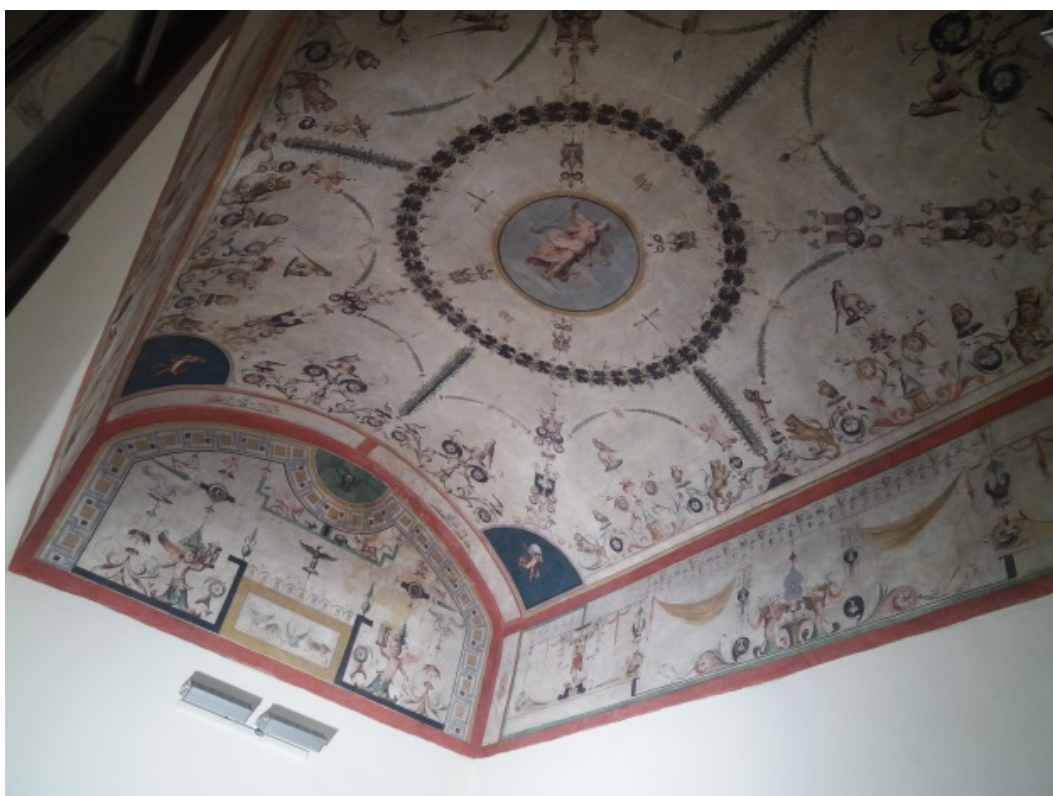
Figura 1. Stufetta

Nell'ambito del Progetto ADAMO (Tecnologie di Analisi, DiAgnostica e MOnitoraggio per la conservazione e il restauro di beni culturali), si è svolta una campagna di misure LIF al Palazzo Vescovile di Frascati. In particolare, una delle 2 *stufette* al piano terra (Figura1) e parte della *Sala dei paesaggi* al primo piano del Palazzo, sono state investigate.

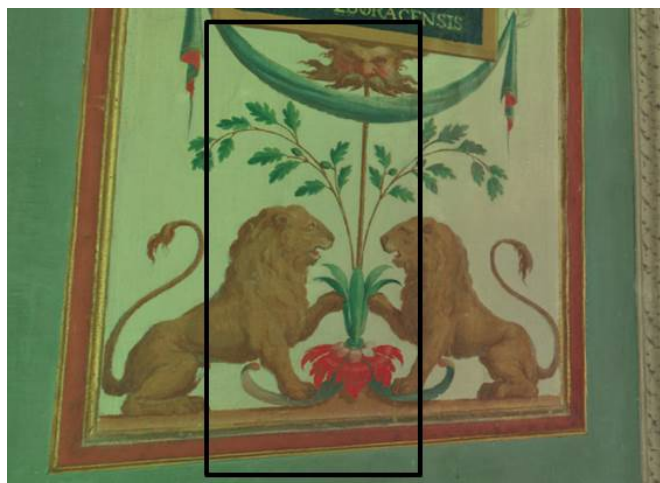
Figura 4. Area analizzata della *Sala dei Paesaggi* (nella linea nera).

Allo stesso modo, una parte della *Sala dei Paesaggi*, caratterizzata da un substrato di tessuto, è stata analizzata dal sistema LIF (figura 4).

In figura 5 sono riportate l'immagine LIF a 500 nm insieme all'immagine di riflettanza e l'immagine LIF a falsi colori della stessa area. In questo caso, nessun tipo di degrado è stato rivelato e il contributo del substrato risulta dominante.
