WP4 – Analisi e diagnostica *in situ* e remota

**Task 4.5 - Indagini *in situ* mediante rilievi termografici nell'abside della Chiesa di San Nicola in carcere (Roma)**

Loredana Luvidi, Fernanda Prestileo

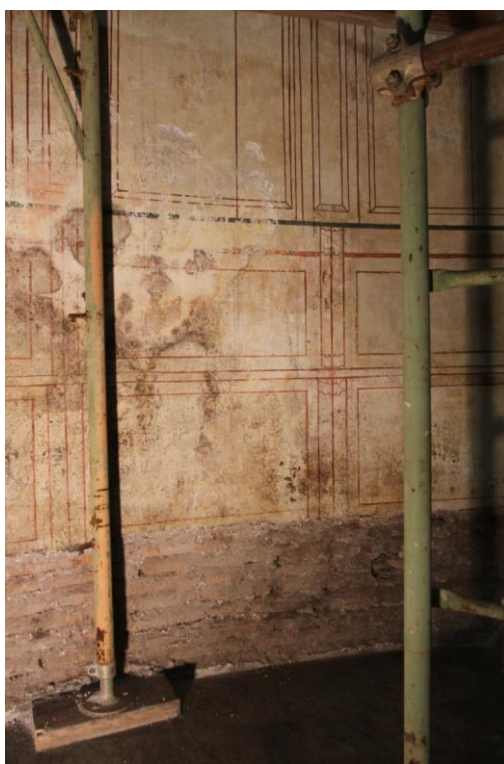
L'indagine termografica è stata eseguita principalmente nella zona inferiore del catino absidale, dal pavimento fino a circa cm 200 in altezza, compatibilmente con la presenza del ponteggio metallico che creava interferenza con l'acquisizione dei termogrammi (Fig. 2).

**Fig. 2-** Chiesa di San Nicola in Carcere, abside con ponteggi durante il restauro
