# Diagnostica remota mediante fluorescenza indotta da laser su porzioni dei muri absidali di San Nicola in Carcere

# Francesco Colao – ENEA FSN TECFIS DIM, Frascati

# Parte I - Biodeterioramento

# Parte II – Identificazione materiali

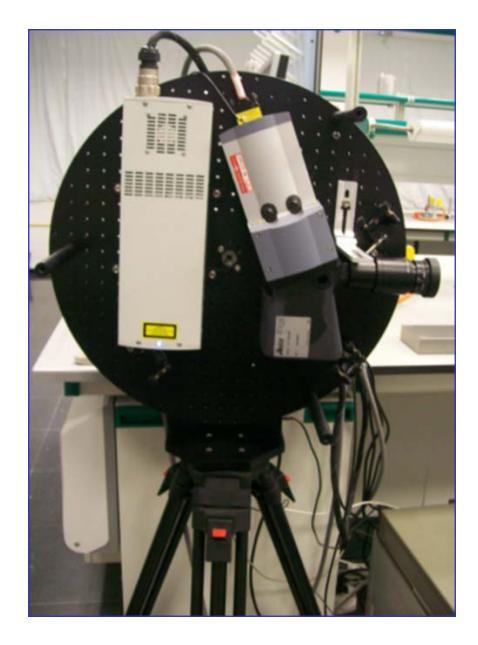
Figura 2. Sistema LIF scanning a scansione di linea (C.R. ENEA Frascati)

Per la basilica di San Nicola in Carcere è stato utilizzato un sistema per la misura della fluorescenza indotta da laser capace di effettuare analisi imaging remote. Il sistema LIF (Laser Induced Fluorescence Spectroscopy) a scansione utilizzato presso La Basilica di San Nicola in Carcere, (vedi Figura 2), è uno strumento portatile sviluppato e brevettato presso i laboratori ENEA di Frascati. La principale capacità del sensore consiste nel raccogliere immagini iperspettrali di fluorescenza scansionando aree di grandi dimensioni, affreschi, volte affrescate, etc. Nello specifico, un fascio laser in forma di lama di luce, scansiona la superficie di interesse inducendo l'emissione fluorescente dello strato pittorico che è caratteristica dei materiali che lo costituiscono. L'emissione è raccolta da un rivelatore di tipo imaging ed analizzata spettralmente, consentendo la caratterizzazione dei materiali analizzati. Cambiando il set up del dispositivo, il sistema può acquisire immagini di fluorescenza risolte temporalmente (tecnica di time gated) od alternativamente di riflettanza. La LIF è una tecnica veloce, non invasiva, remota (distanze fino a 25 m), sensibile e selettiva per molte classi di materiali.

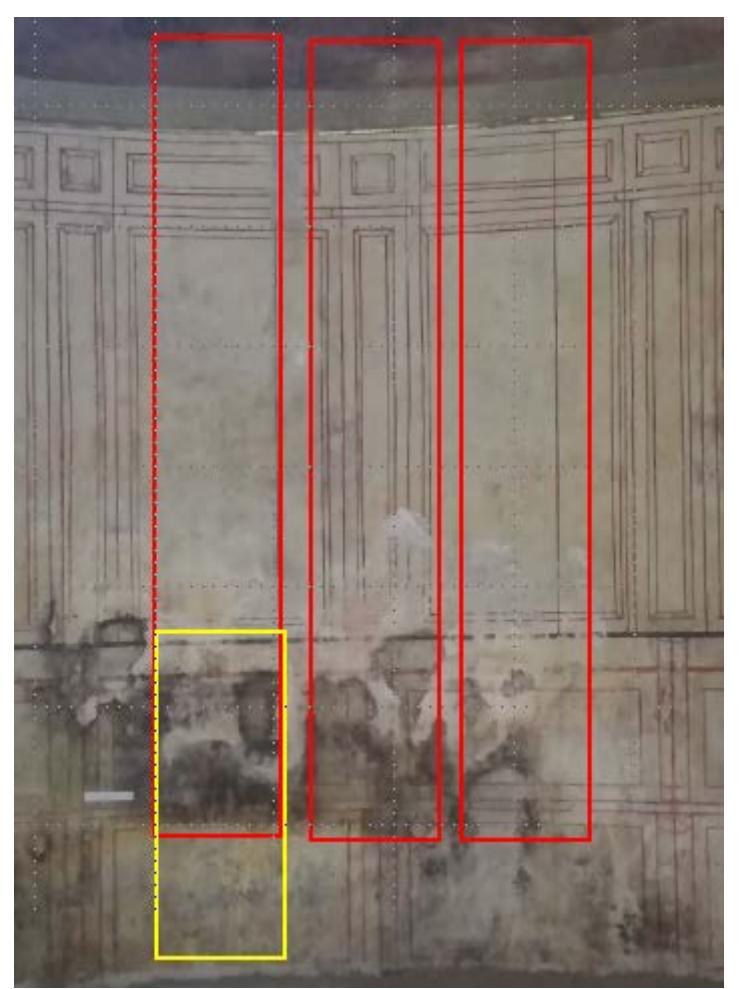
Figura 2 - Particolare delle porzioni scansionate nel coro

Nel coro absidale sono presenti molteplici problematiche, le più evidenti riguardano la presenza di ampie zone soggette a deterioramento per attacco biologico (muffe nerastre), efflorescenze saline (colore tendente al lilla/arancio), incoerenza della pittura con distacchi e depigmentazione.

In questo settore sono state effettuate scansioni con l'apparato LIFART lungo tre strisce verticali affiancate evidenziate in figura 2 con aree rettangolari delimitate dal bordo rosso in modalità RILF e LIF; una ulteriore

scansione in modalità LIF e TG-LIF (ma non in RIFL) è delimitata dal bordo giallo; si nota che la metà inferiore di quest'ultima area è trattata con biocida durante il restauro (ultimo trattamento 16/04/2019).

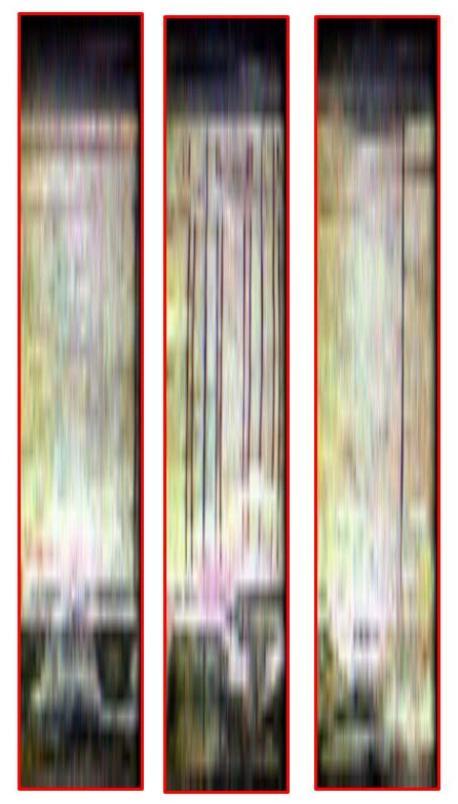
Figura 3 – Immagine di riflettanza sul coro

La riflettanza sul coro dell'abside è stata acquisita con integrazione di 300ms e illuminante alogena 500W ad una distanza di circa 5m. Le immagini su tre porzioni non contigue dell'affresco sono riportate nella Figura 3; queste sono ottenute utilizzando le intensità di emissioni a 600, 500 e 400nm per i canali RBG. La risoluzione spaziale in queste immagini è notevolmente degradata: in considerazione della notevole uniformità del soggetto è tuttavia possibile discriminare varie condizioni del deterioramento della parete. In particolare si notano delle striature verticali, che corrispondono alla delineazione su parte di un probabile coro ligneo fatta con pigmento rosso. È anche evidente la distinzione tra parte superiore, meno soggetta a deterioramento e parte inferiore su cui è documentata sia efflorescenza salina, che attacco biologico.

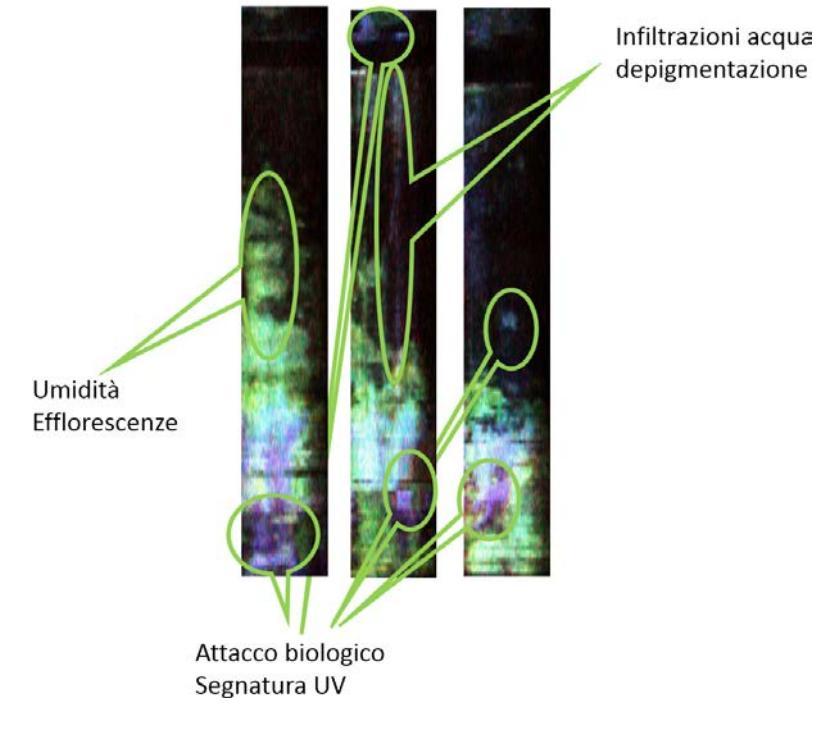
Figura 3 – Immagine di fluorescenza sul coro (SCAN1)

Sulla medesima area sopra descritta è stata fatta la scansione in acquisita La fluorescenza anche in fluorescenza con integrazione di 1000ms ed eccitazione a 266nm con densità di energia pari a circa 5uJ/cm2. Le immagini sulle porzioni di parete sono riportate nella figura sottostante in falsi colori ottenuti utilizzando le intensità di emissione a 560, 420e 330nm rispettivamente per i canali RBG.

La particolare scelta fatta per i canali RGB mostra zone con colorazioni che vanno dal violaceo al bianco al verdastro. Le risultanze spettrali ottenute sono state confrontate con campioni di riferimento e ciò ha consentito di individuare alcune tipologie differenti di deterioramento

- biodegrado
- umidità
- efflorescenza
- depigmentazione

umidità, depigmentazione ed efflorescenze appaiono come effetto sottrattivo degli strati superficiali, facendo apparire più evidenti la banda tra 400 e 550nm attributi al substrato (plaster/calcite).

- Identificazione di aree sottoposte biodeterioramento, la figura 3 mostra con colorazione tendente al lilla/viola sia aree dove il danno è evidente, che aree a colorazione più sfumata dove non c'è un evidente danno visibile ad occhio nudo.

- 2. Documentazione della depigmentazione dall'angolo in basso a sx verso dx e alto; il pattern individuato segue una linea di crescita che va dal lato sinistro, prevalentemente verso la parte bassa, verso il lato destro lungo direzioni che presumibilmente corrispondono ai percorsi di risalita di umidità. In termini spettrali questo aspetto è evidenziato da una maggior peso della banda tra 400 nm e 450 nm.

- 3. Nella parte alta si rileva la predominanza di colore scuro, ad indicare un minore grado di deterioramento. È interessante notare aree a maggiore contributo spettrale a 450 nm 500nm senza peraltro avere un riscontro all'osservazione visuale diretta, queste appaiono attestarsi dalla linea di separazione tra coro e parte dell'abside. Si attribuisce tale osservazione alla presenza di umidità lungo una line di probabile giunzione tra corpi di costruzione non perfettamente omogenei.

- 4. A scendere dalla parte superiore compaiono striature di linee lungo la direzione verticale; queste sono attribuite a depigmentazioni causate da ricadute di acqua in forma di goccia, la cui natura può essere in parte dovuta a condensazione interna.

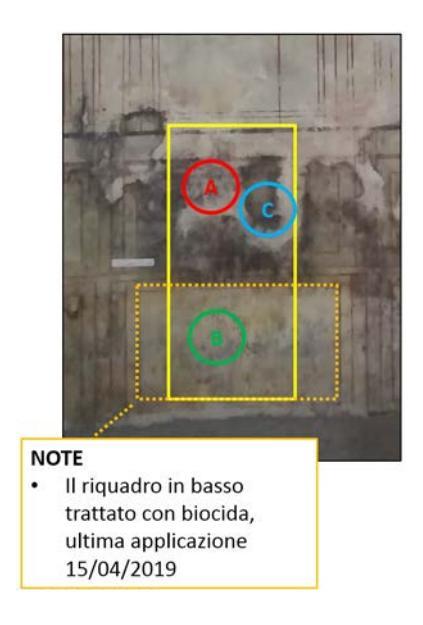
Figura 4 – Area scansionata con tecnica TG-LIF sulla parte in basso a sinistra del coro e definizione delle aree con grande e piccolo attacco biologico A), B) e C).

Nella parte inferiore del coro è stato effettuato un trattamento con agente biocida, questa area è stata scansionata in modalità LIF e TG-LIF con scopo documentativo; il dettaglio della area scansionata e le relative immagini sono mostrate in Figura 4.

Al fine di caratterizzare sia l'attacco biologico che l'effetto del trattamento con biocida state individuate alcune aree caratteristiche della scansione in oggetto, come riportato in Tabella II.

Tabella II								
Area	Caratteristica							
А	Attacco biologico senza patina superficiale							
В	Trattamento con biocida							
С	Attacco biologico con patina superficiale

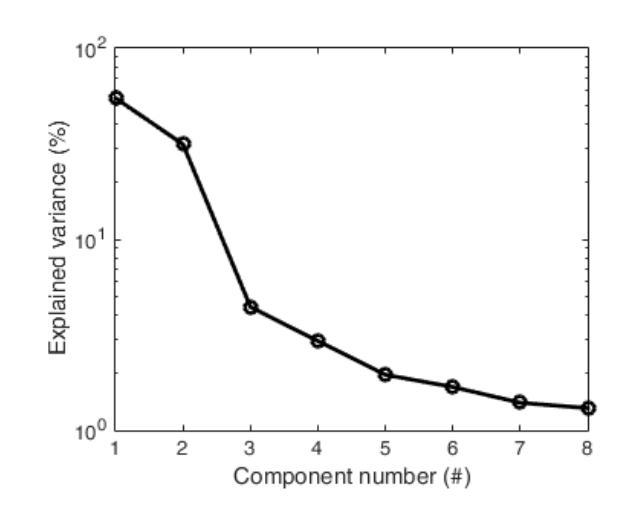
Figura 5A – Varianza spiegata dalle componenti PCA

La varianza spiegata dalle componenti della PCA è mostrata in Figura 5A; si osserva che le prime quattro componenti spiegano oltre il 90% della varianza e questo suggerisce che, da un punto di vista statistico, il contenuto spettrale degli spettri LIF abbia il contributo preminente di non più di quattro componenti indipendenti.

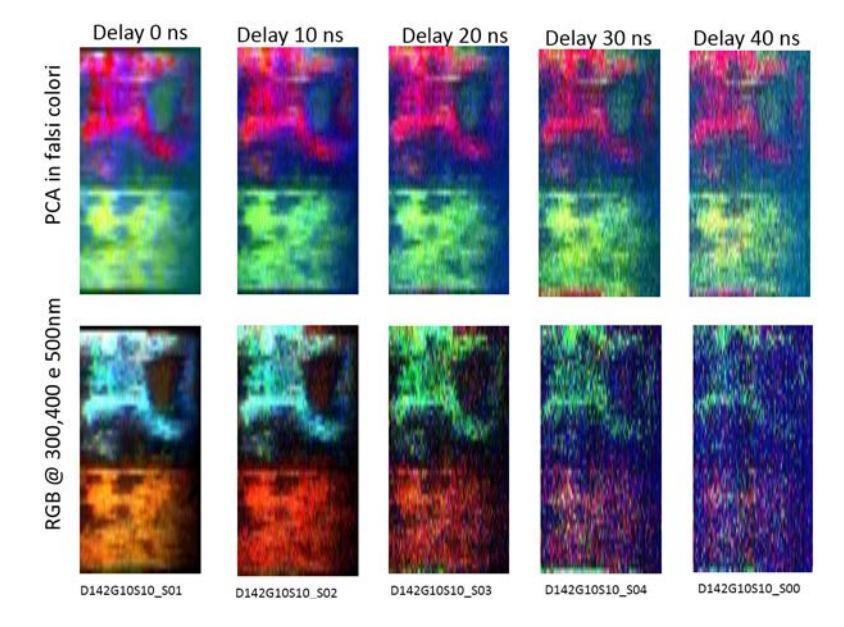
Figura 5B – Immagine di fluorescenza delayed sulla parte in basso a sinistra del coro (SCAN6); rappresentazione delle prime tre componenti PCA (in alto) e RGB sui canali 400 nm, 500 nk e 600nm (in basso) per ciascun gate temporale tra 0 ns e 40 ns

Le immagini in alto della Figura 5B, riportano la rappresentazione in falsi colori delle prime tre componenti principali per ciascuna delle finestre di osservazione tra 0 e 40 ns, nella parte bassa sono invece rappresentate immagini RBG in falsi colori ottenuti dalle intensità delle bande di fluorescenza a 300, 400 e 500nm.

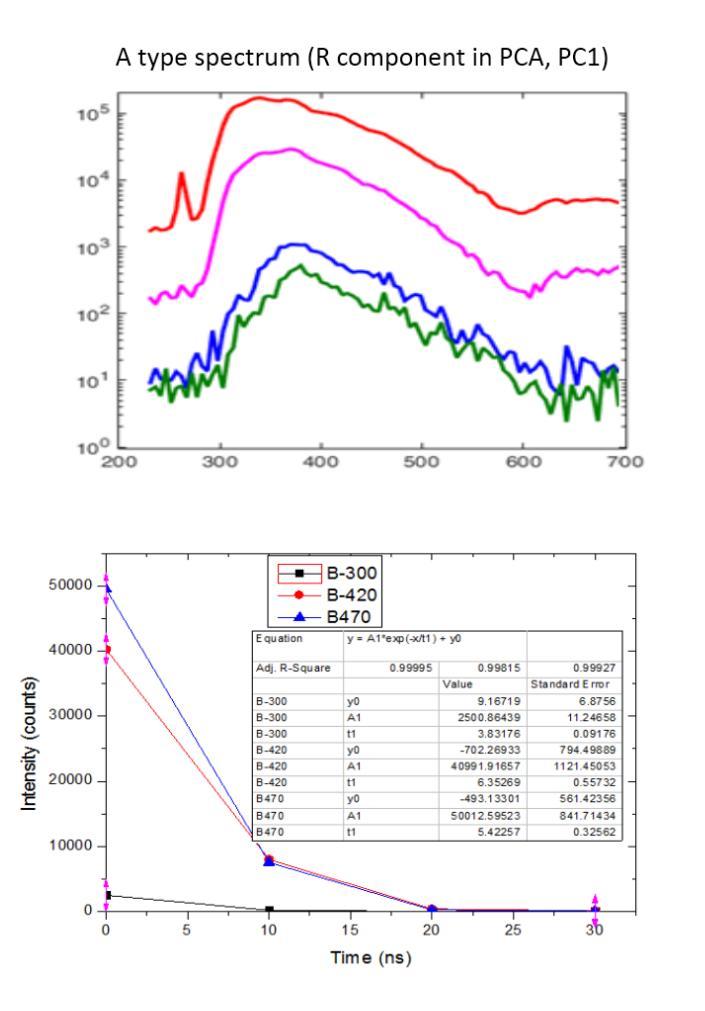
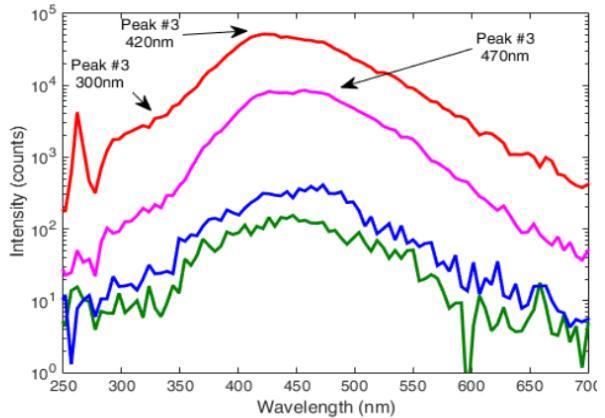
Figura 6 – Spettri della scansione TG-LIF nelle aree A) e B).

La Figura 6 mostra gli spettri rappresentativi (media spaziale su 4 x 5 pixel) nelle aree A) e B), e la stima della costante di decadimento. Consistentemente con quanto ottenuto dalla decomposizione PCA, si osserva l'esistenza di alcune bande prominenti in particolare a 330nm 360nm e a 420nm e 470nm. Questo risultato è consistente con l'analisi PCA, le cui prime componenti spiegano rispettivamente il 55%, 31%, il 4% il 3% e < 1% della varianza totale spiegata.

B type spectrum (G component in PCA, PC2)

L'assegnazione delle bande è stata fatta mediante il confronto con dati noti di letteratura, combinando la posizione spettrale dei picchi prominenti e le costanti di decadimento spettrale. In particolare si riporta in Figura 7 lo spettro e il decadimento temporale del un campione di calcite (substrato) usato per il confronto.

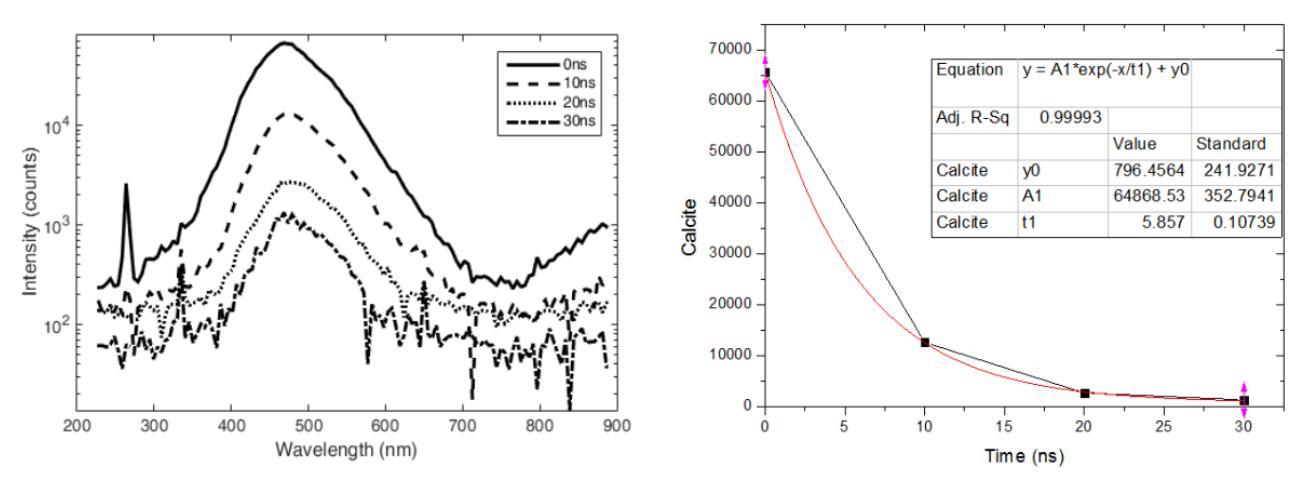
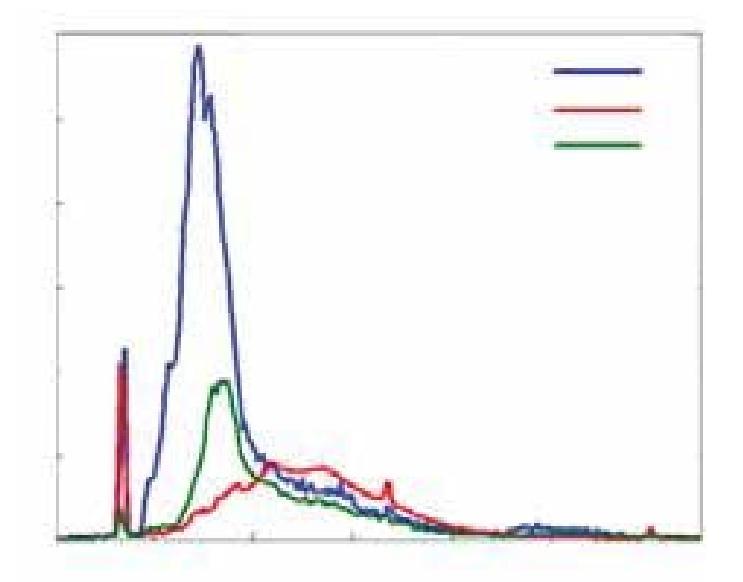
Figura 7 – Riferimento di laboratorio di calcite con tecnica TG-LIF (in alto) e di sostanze protein like (in basso)

Calcite reference spectrum

Figura di riferimento per sostanze di biodegrado.

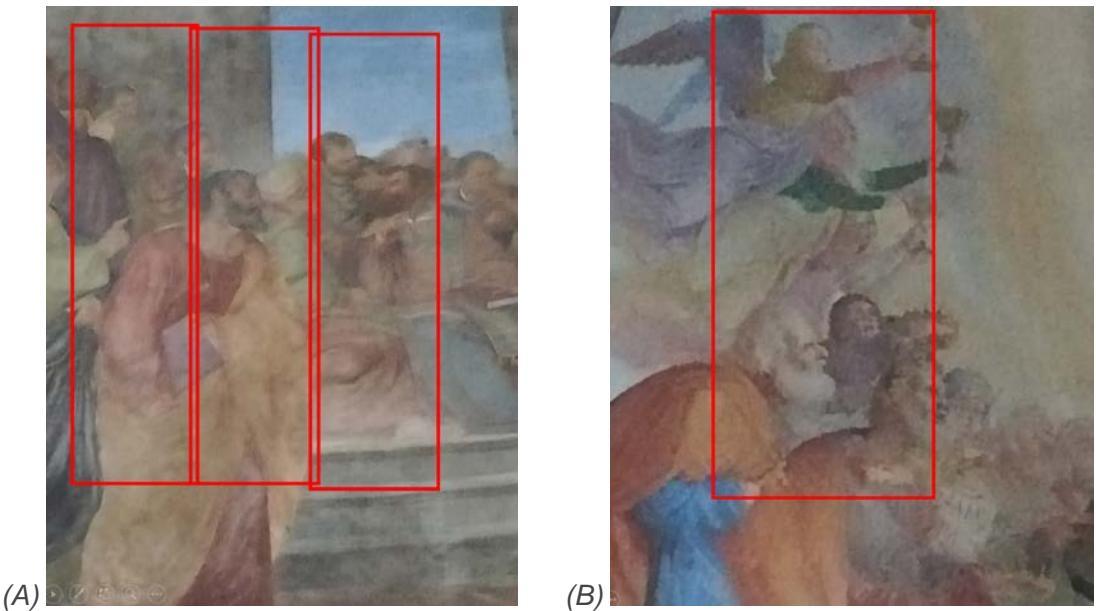
Figura 3 - Particolare delle porzioni scansionate nella parete absidale (A) e nella semicupola (B)

Gli obiettivi della diagnostica effettuata nella parete absidale e nella sovrastante semicupola sono relativi alla identificazione dei materiali utilizzati sia in fase di realizzazione dell'opera che di interventi successivi volti al restauro (ritocchi, ridipintura di parti rovinate/sfaldate/depigmentate) ed alla conservazione delle superfici affrescate (trattamenti di consolidamento).

In questo settore sono state effettuate scansioni con l'apparato LIFART evidenziate in figura 3 con aree rettangolari delimitate dal bordo rosso in modalità RILF e LIF; nella parete absidale sono state eseguite scansioni lungo tre strisce verticali affiancate Figura 3A, mentre nella semicupola è stata eseguita una sola scansione verticale Figura 3B.

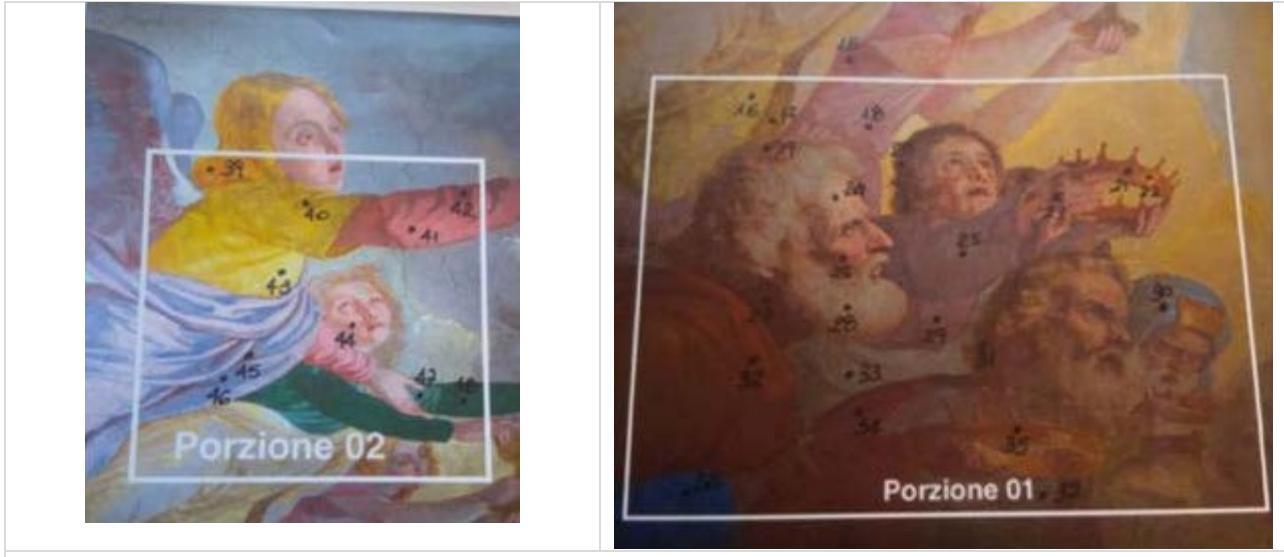
Figura 4 – Particolari con la nomenclatura dei campionamenti puntuali

Alcune porzioni delle aree scansionate con l'apparato LIFART sono state anche oggetto di misure puntuali, la posizione e denominazione per alcuni punti di campionamento in comune è riportata in figura 4. In particolare, le indagini sono state rivolte allo studio di alcune aree con pigmentazione prevalente tendente al blu, rosa, viola, giallo, verde e dorati.

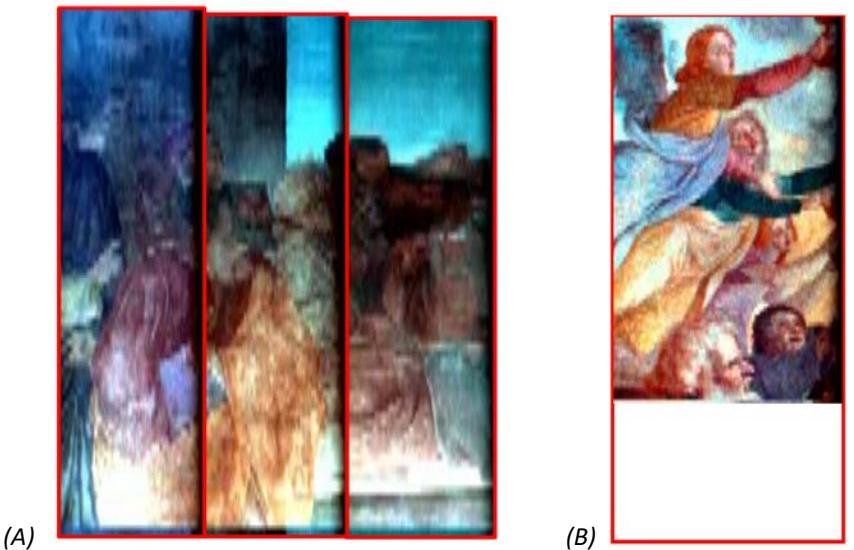
Figura 3 – Immagine di riflettanza nella parete absidale (A) e nella semicupola (B)

La riflettanza è stata acquisita con integrazione di 300ms e illuminante alogena 500W ad una distanza di circa 8 metri per la parete absidale e di circa 15m per le aree sulla semicupola. Le immagini ottenute sulle porzioni dell'affresco scansionate sono evidenziate nelle Figure 3A e 3B; queste sono ottenute utilizzando le intensità di emissioni a 600, 500 e 400nm per i canali RBG. La risoluzione spaziale in queste immagini è volutamente degradata, fino al limite in cui resta agevole la discriminazione delle differenti campiture di colore.

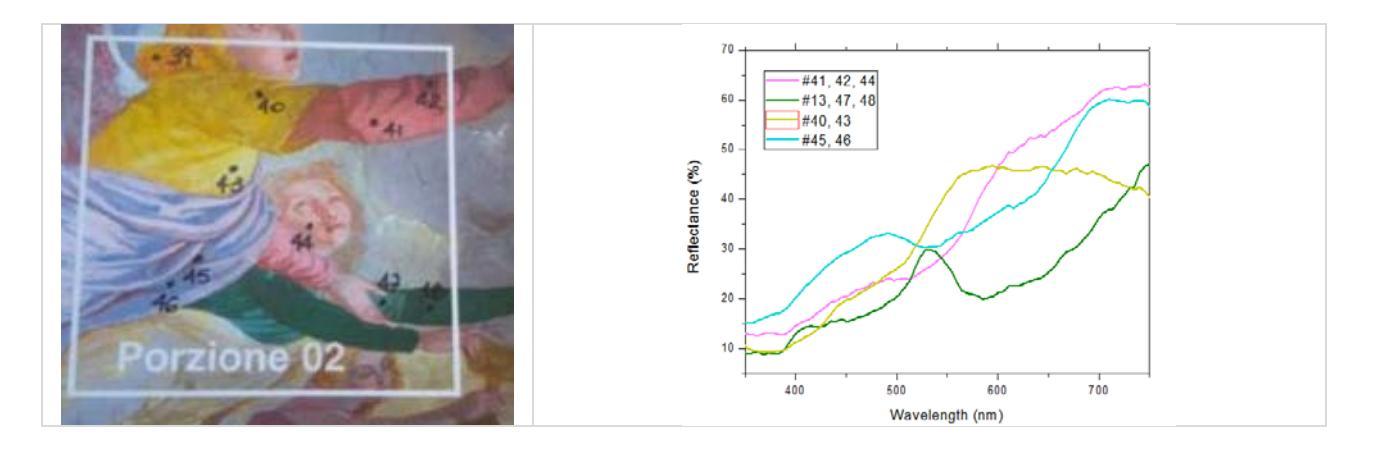
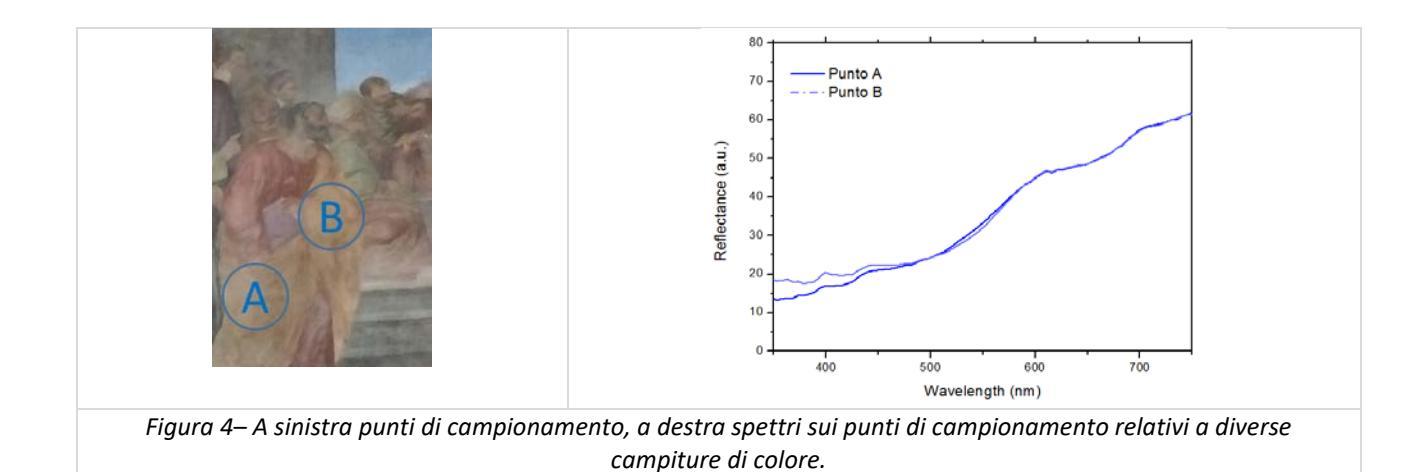
In Figura 4 si riporta lo spettro di riflettanza preso in corrispondenza di alcuni punti di misura che campionano differenti campiture di colore, rispettivamente rosa, verde, giallo e celeste. Si osserva che gli spettri di riflettanza hanno bande o transizioni prominenti nella regione spettrale che corrisponde al colore selezionato.

Sulla base degli spettri di riflettanza sono stati tentativamente assegnati alcuni pigmenti; in particolare le transizioni osservate per i pigmenti rosso e gialli, rispettivamente a 550 e 580nm indicano la prevalenza di pigmenti a base di terre (terra rossa e terra gialla).

Relativamente al verde non si nota somiglianza spettrale col blu e con il giallo, rendendo improbabile l'ipotesi che sia ottenuto mediante miscela; la tipica banda a 520nm porta invece ad attribuire questo pigmento al verde di cromo.

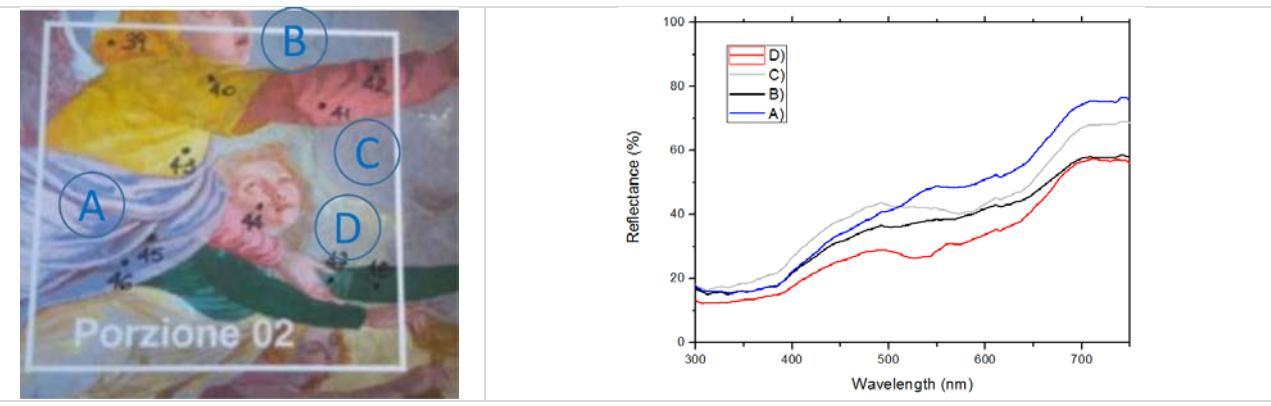
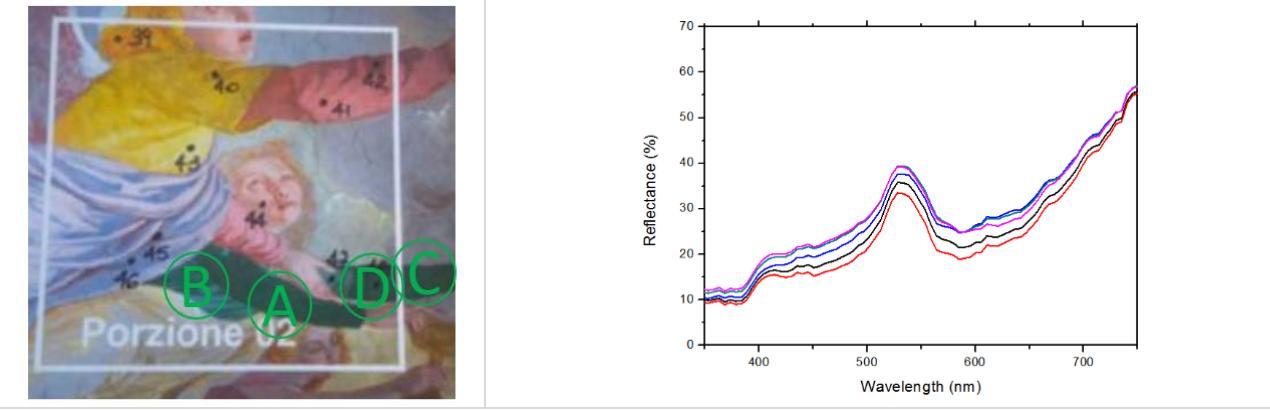
Figura 5A – A sinistra punti di campionamento di alcune nuances tendenti al blu; a destra i corrispondenti spettri di riflettanza.

Per quello che riguarda i pigmenti azzurri/celesti, si osserva che gli spettri di riflettanza misurati non presentano bande caratteristiche e restano dunque di più difficile assegnazione; ciò e dovuto al fatto che sono colori piuttosto chiari e dunque miscelati con pigmenti bianchi che tendono ad alterare le caratteristiche spettrali che invece si ritrovano nel pigmenti puri. Per chiarire meglio questo aspetto, sono stati analizzati gli spettri di riflettanza in corrispondenza di punti con differenti sfumature come riportato in Figura 5. Nelle aree (C) e (D) si osserva uno spostamento con emissione sulla banda a 520nm ad indicare un possibile mix con il pigmento attribuito al verde di cromo. I dati acquisiti finora non consentono tuttavia una identificazione univoca del pigmento celeste.

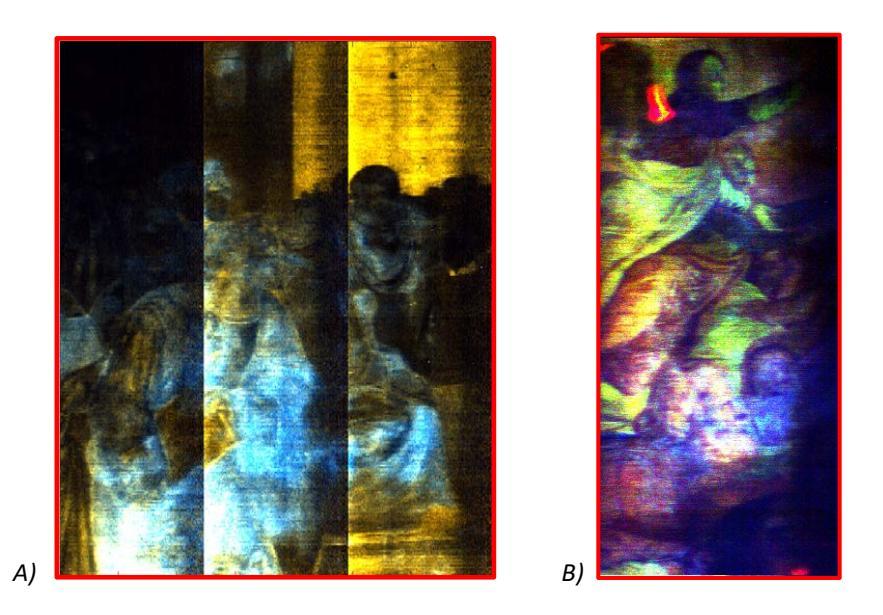
Figura 6– Immagine di fluorescenza rappresentata come bande RBG sulla parete dell'abside a sinistra (A) e sulla semicupola (B) a destra.

Sulle aree di Figura 3A e 3B sono state quindi eseguite scansione in fluorescenza con integrazione di 1000ms ed eccitazione a 266nm con densità di energia pari a circa 2uJ/cm2. Nella Figura 6 si riportano le immagini in falsi colori ottenute utilizzando le intensità di emissione a 560, 420e 330nm rispettivamente per i canali RBG.

Relativamente alla rappresentazione fatta con bande, la particolare scelta fatta per i canali RGB mostra zone con colorazioni che vanno dal blu al giallo al verdastro<sup>1</sup>; la prevalenza del falso colore è assegnabile a diversi trattamenti superficiali come discusso nel seguito.

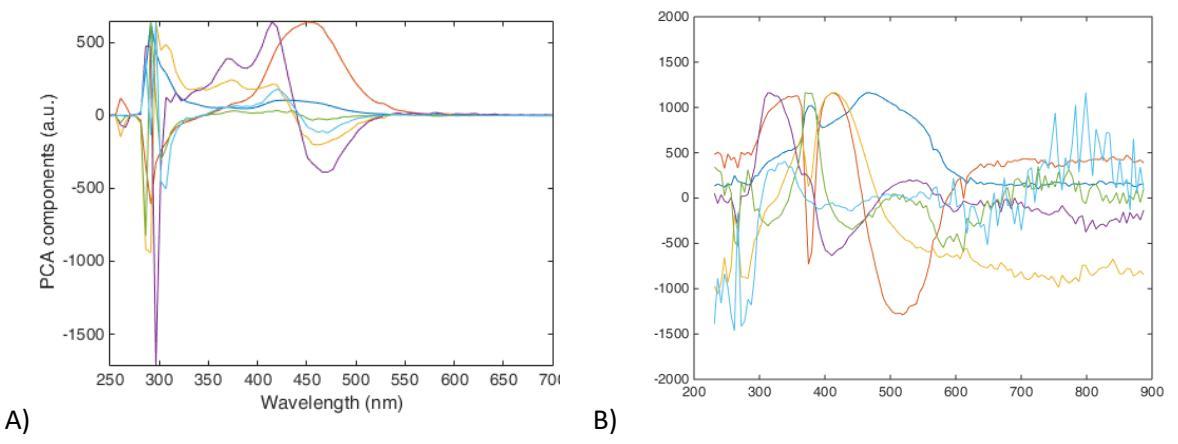
Figura 7 – PCA loadings della scansione A) sulla parete absidale a sinistra e B) sulla semicupola a destra.

Il dato di fluorescenza ottenuto, è stato analizzato con decomposizione PCA, riportata in Figura 7. Sebbene la decomposizione PCA fornisca spettri cui non è possibile attribuire un significato diretto in termini di associazione spettro materiale, resta tuttavia di interesse esaminare le bande prominenti da utilizzare come indicazione per la ricerca di emissioni. In particolare, si notano bande in somma/differenza attorno a 290nm, una banda prominente a 450nm e bande contrapposte tra 420/470nm; è infine evidente una emissione a 370nm. Le prime tre componenti PCA spiegano rispettivamente il 55%, 31%, il 4% della varianza totale.

Dall'analisi delle bande evidenziata dalla PCA, otteniamo alcune informazioni di interesse per la diagnosi:

- Zone di reintegrazione pittorica a base di bianco ZnO
- Ampie zone sottoposte a intervento conservativo di consolidamento

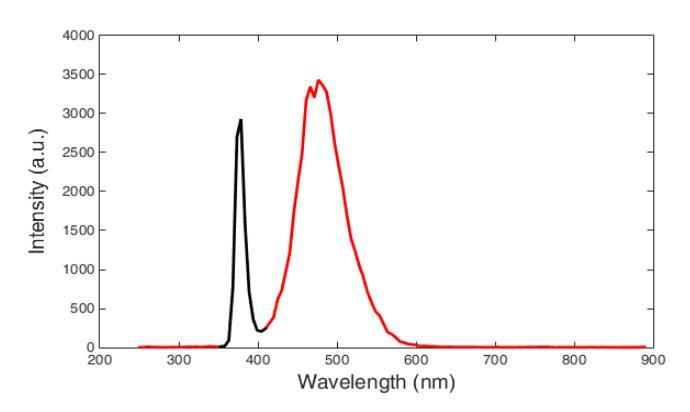
Figura 8 – Particolare dell'emissione a 380nm attribuita alla fluorescenza del pigmento bianco ZnO

Se prendiamo in considerazione l'emissione a 380nm, osserviamo che questa è distintamente emessa nella scansione della semicupola all'altezza della spalla sinistra del personaggio più in alto, dove si nota un'area bene evidenziata dall'immagine in fluorescenza. L'emissione spettarle in corrispondenza di questa area è riportata in Figura 8: questo si caratterizza per una intensa banda a 380nm che è specifica caratteristica per

pigmenti basati su ZnO (un'ulteriore conferma di questa assegnazione viene dalla stima del tempo di decadimento, analizzata in maggiore dettaglio nel paragrafo successivo).

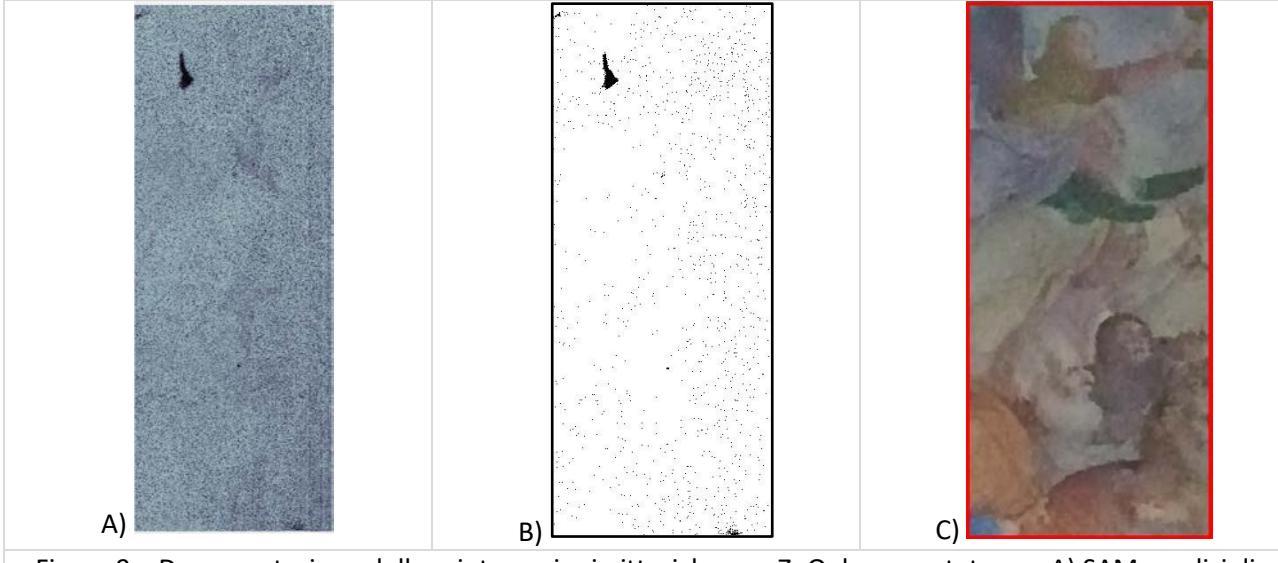
Figura 9 – Documentazione delle reintegrazioni pittoriche con ZnO documentate con A) SAM, analisi di banda B). Nella parte C) è riportata per confronto l'immagine di riflettanza.

La distribuzione di ZnO legata a reintegrazioni pittoriche è documentabile mediante analisi di somiglianza spettrale. La Figura 9A riporta la distribuzione spaziale sull'area sottoposta ad indagine della somiglianza spettrale con lo spettro dello ZnO effettuata con l'algoritmo SAM; poiché l'emissione spettrale a 380nm è a banda particolarmente stretta è anche possibile correlare la intensità di banda con la reintegrazione pittorica, come riportato in Figura 9B. Infine per facilitare il confronto e l'individuazione spaziale dei ritocchi si riporta in Figura 9C l'immagine di riflettanza.

È interessante notare come ci siano diversi particolari che sono stati ridipinti; sebbene il più evidente per estensione sia situato in prossimità delle ali del personaggio più in alto, si osservano ritocchi in molte altre aree, come ad esempio nella parte bassa della scansione.

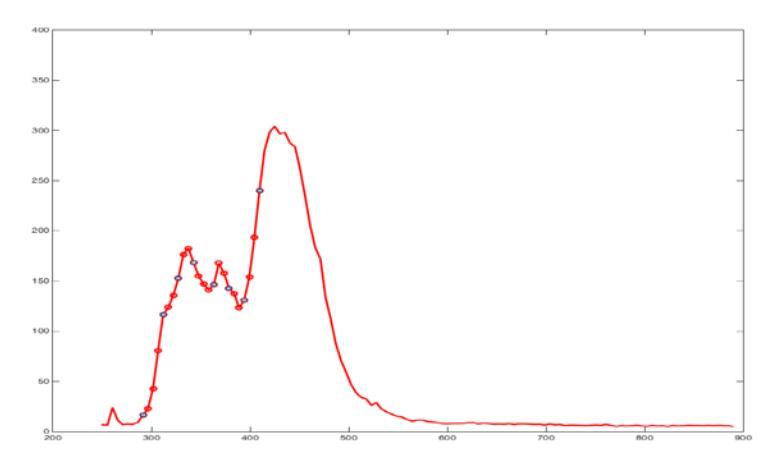
Figura 10 – Particolare dell'emissione a 380nm attribuita alla fluorescenza del pigmento bianco ZnO

Anche la distribuzione di consolidante è documentabile mediante l'analisi di somiglianza spettrale. La Figura 10 riporta lo spettro di riferimento del consolidante (presumibilmente paraloid), mentre le Figura 11A riporta la distribuzione spaziale effettuata con l'algoritmo SAM; anche in questo caso è stata effettuata

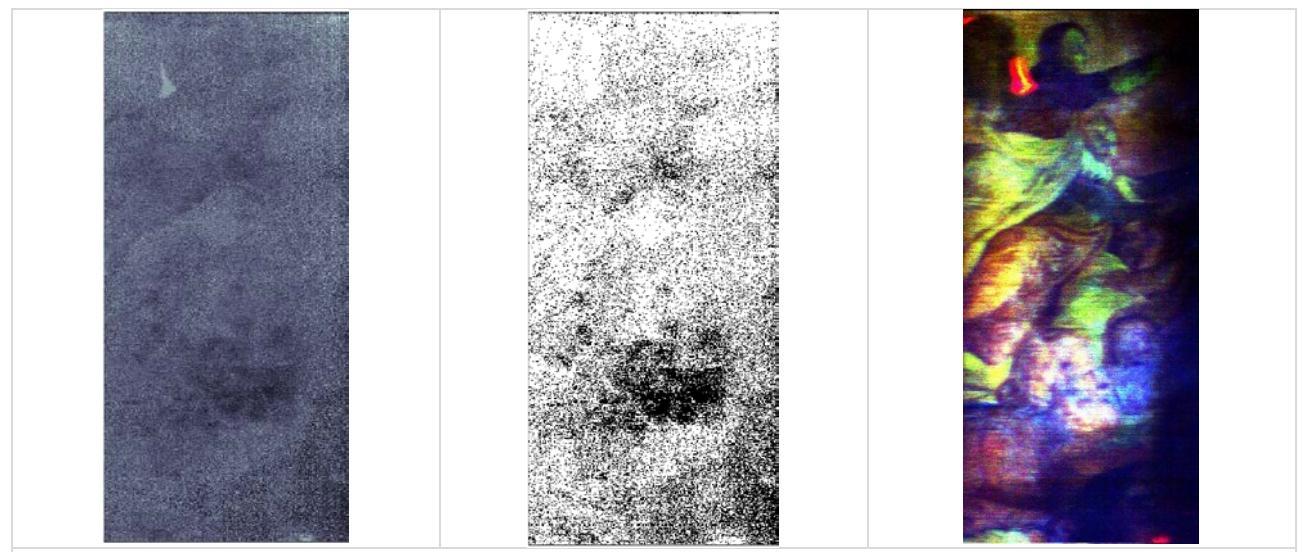
Figura 11 – Documentazione delle aree sottopose a consolidamento superficiale documentate con A) SAM, analisi di banda B). Nella parte C) è riportata per confronto l'immagine di fluorescenza, su questa l'apporto di consolidante è restituito con colorazione tendente al blu.

l'analisi della intensità di banda come riportato in Figura 11B. Infine per facilitare il confronto e l'individuazione spaziale dei ritocchi si riporta in Figura 9C l'immagine di riflettanza.

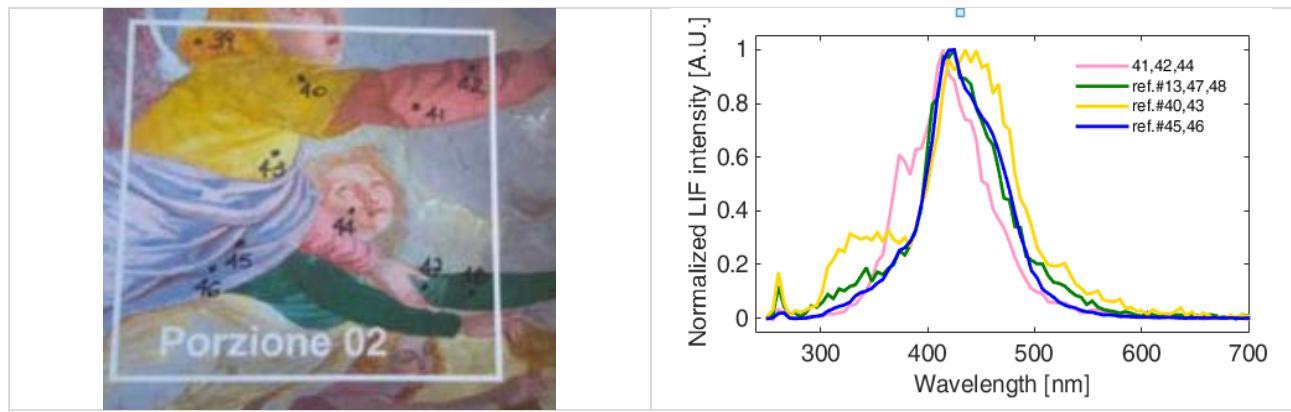
Figura 12 – A sinistra punti di campionamento, a destra spettri di fluorescenza sui punti di campionamento relativi a tre diverse campiture di colore: rosa, verde, giallo e celeste.

In analogia a quanto fatto con gli spettri di riflettanza, anche in questo caso si sono campionati gli spettri fluorescenza in corrispondenza dei punti di misura precedentemente analizzati, rispettivamente rosa, verde, giallo e celeste; gli spettri LIF di diversi pigmenti sono riportati in Figura 12, mentre in Figura 13 si riportano gli spettri di fluorescenza preso in corrispondenza di alcuni punti di misura che campionano differenti nuance di campiture tendenti al blu/celeste.

La emissione tra 300 e 400 nm che si ritrova prevalentemente sui pigmenti gialli, è attribuita tuttavia a trattamenti superficiali e non al pigmento medesimo; in conclusione dobbiamo osservare che nessuno dei pigmenti analizzati ha bande distintive in fluorescenza.

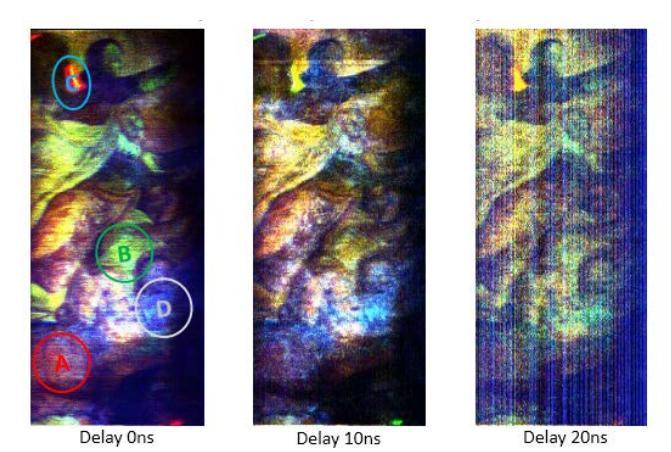
Figura 14 – Immagine di fluorescenza delayed per gate temporale tra 0 ns e 20 ns rappresentate in flasi colori

Le capacità diagnostiche della fluorescenza sono infine state complementate dalle misure dei decadimenti temporali, che servono a supporto della interpretazione e delle assegnazioni spettrali. Si riporta in Figura 14 le intensità LIF in falsi colori per acquisizioni con gate temporale di 10ns e acquisite a 0, 10 e 20 ns di ritardo.

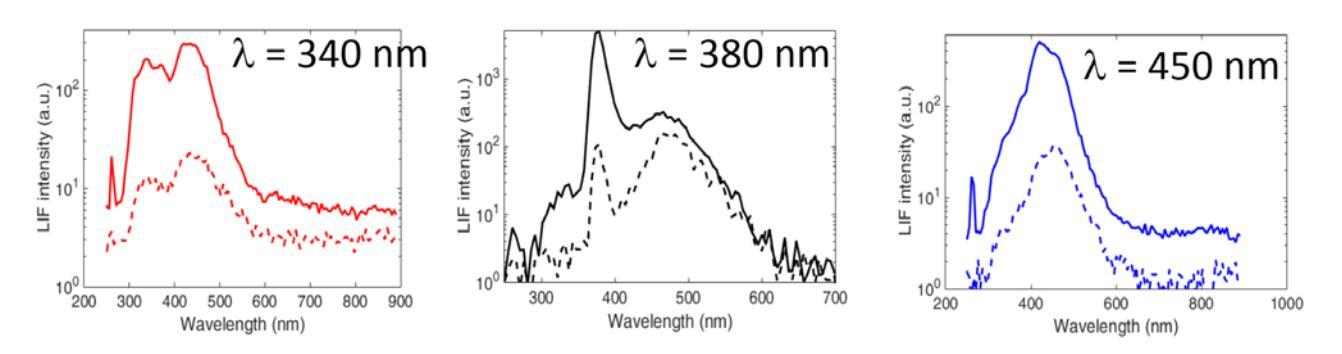
Figura 15 – Spettri della scansione TG-LIF.

La Figura 15 mostra l'andamento temporale di alcuni spettri rappresentativi (media spaziale su 4 x 5 pixel), mentre in Tabella III si riportano le costanti di decadimento ottenute; consistentemente con quanto ottenuto dalla decomposizione PCA, si osserva l'esistenza di alcune bande prominenti in particolare a 340nm e a 380nm e 450nm per le quali si è calcolato il decadimento temporale.

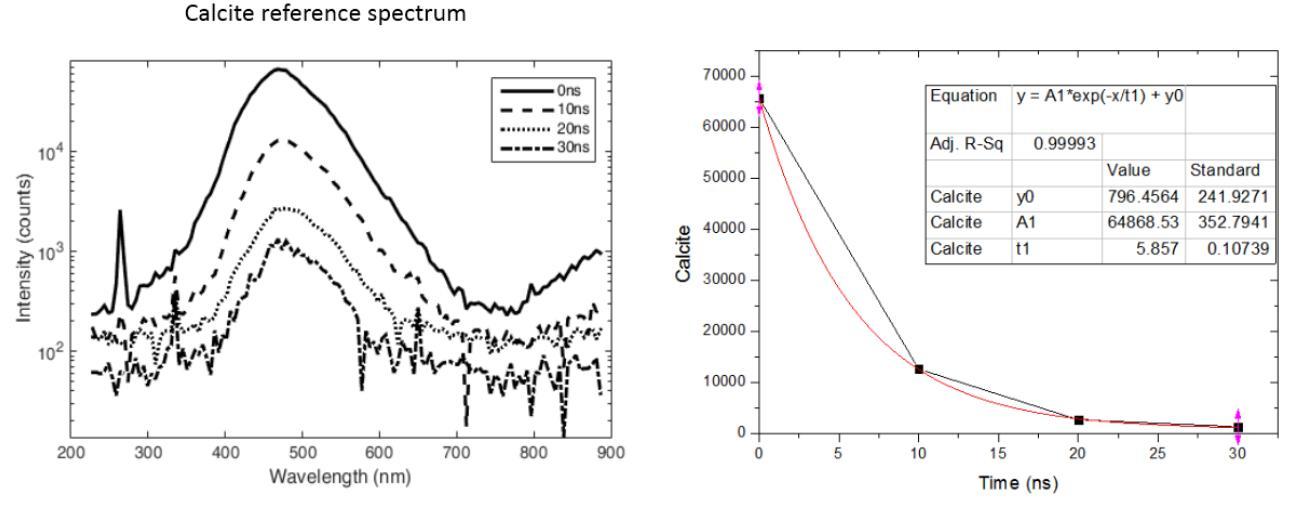
Figura 16 – Riferimento di laboratorio di calcite con tecnica TG-LIF

La conferma per l'assegnazione delle bande è stata fatta mediante il confronto con dati noti di letteratura, combinando la posizione spettrale dei picchi prominenti e le costanti di decadimento spettrale. In particolare, si riporta in Figura 16 lo spettro e il decadimento temporale del un campione di calcite (substrato) usato per il confronto.
